宾川县立新建材砂石场

水土保持设施验收报告

昆明天杲环境咨询有限公司

2018年9月

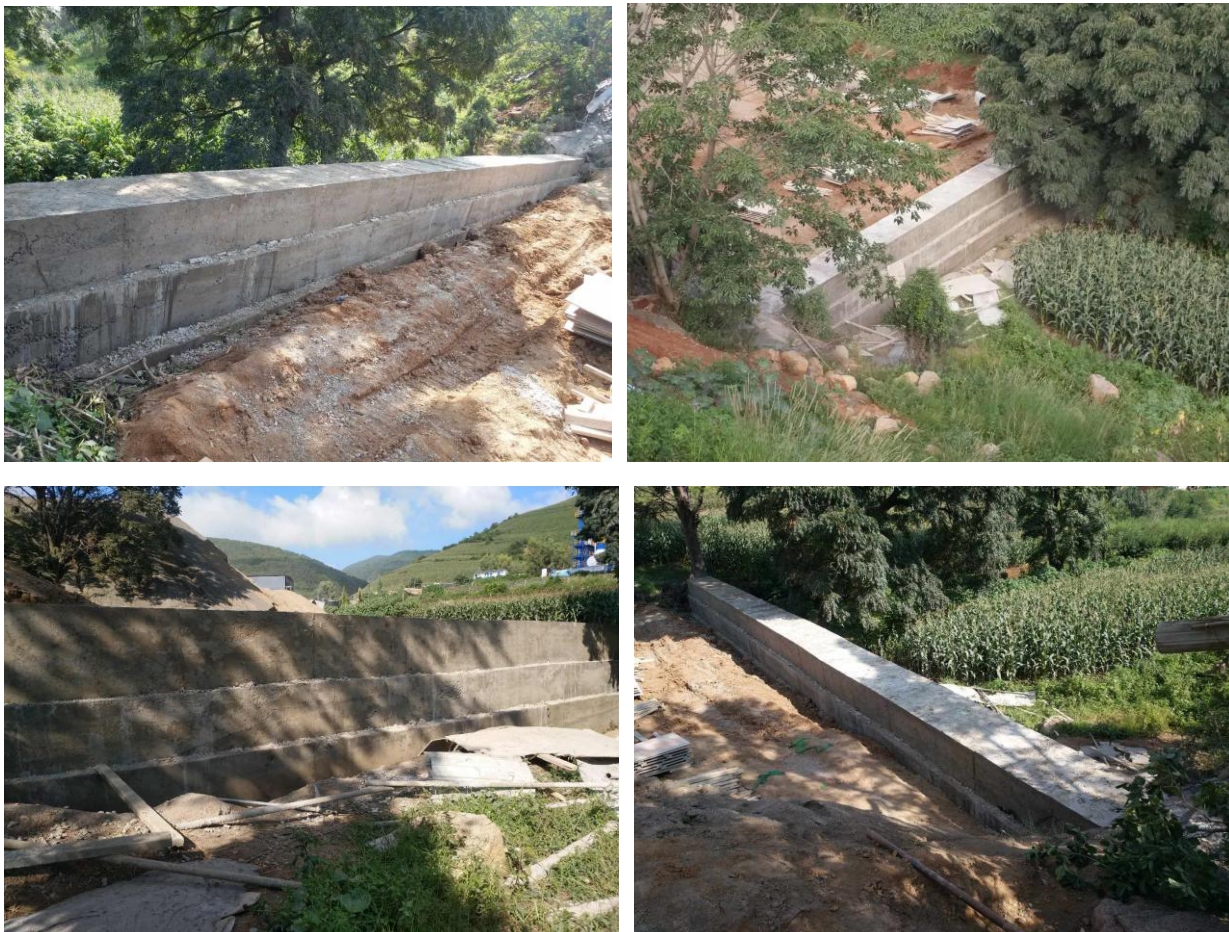
2018年8月（监测阶段）照片集锦
临时堆渣场下游浆砌石挡墙现状

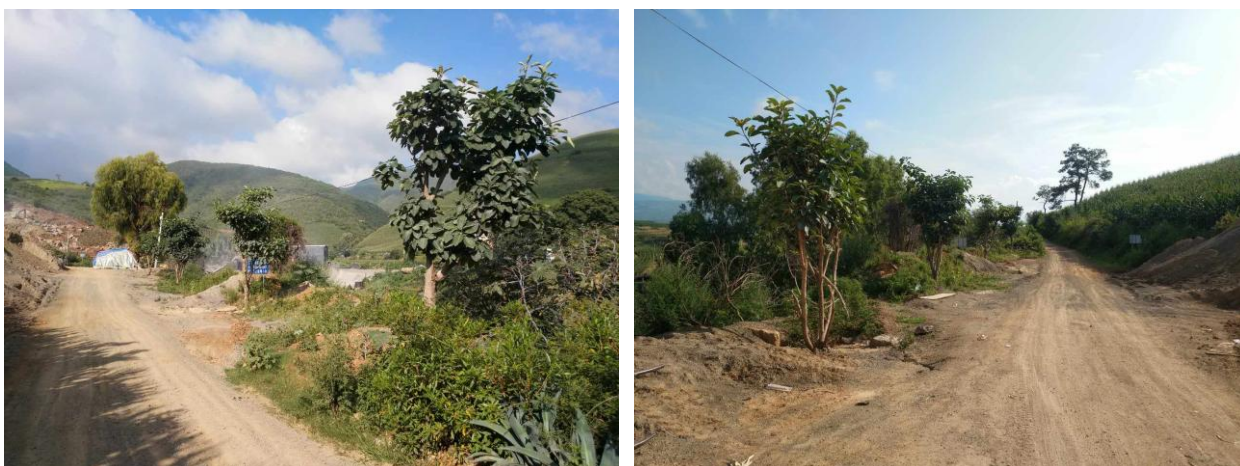
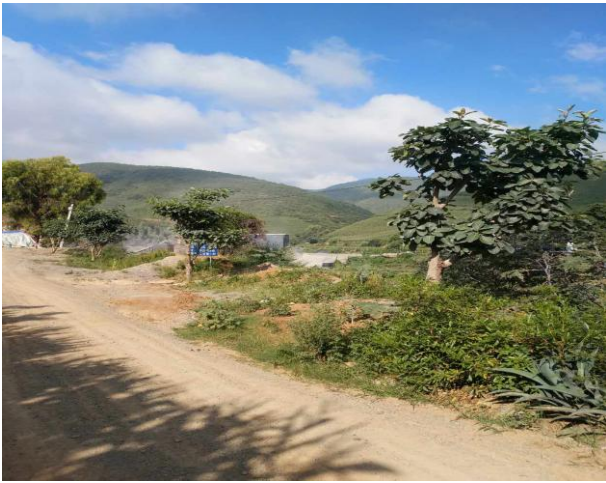
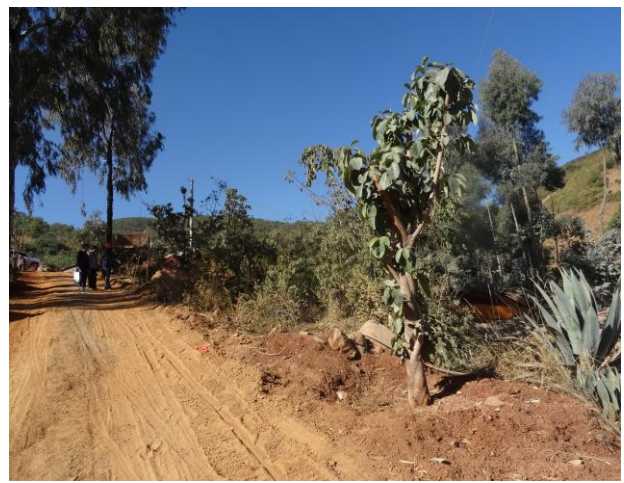
矿山道路区绿化现状

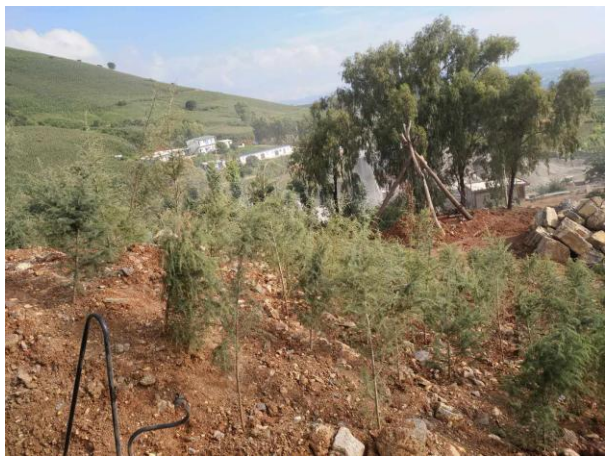
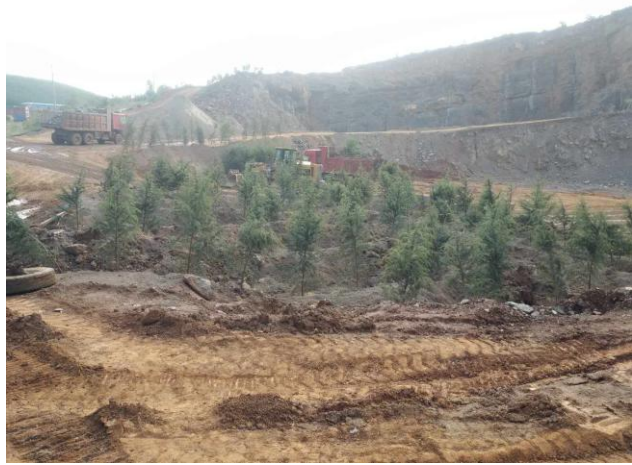
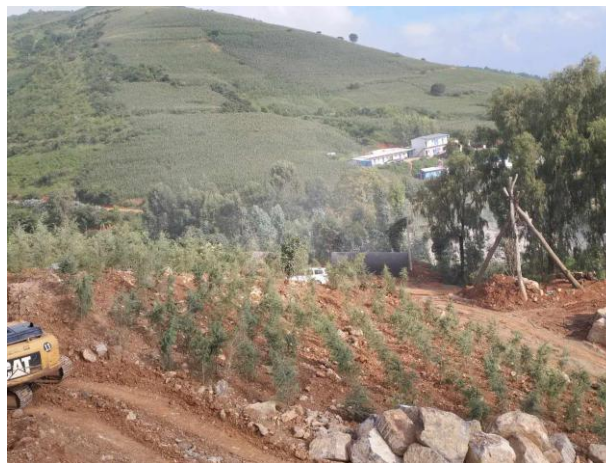
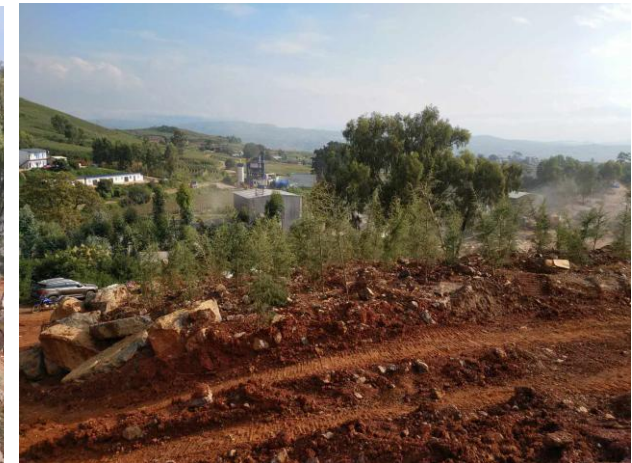
矿山开采区植被恢复
