盛景湖畔住宅小区一期

水土保持设施验收报告

建设单位：云南福鼎房地产开发有限责任公司
编制单位：四川金原工程勘察设计有限责任公司

2018年10月

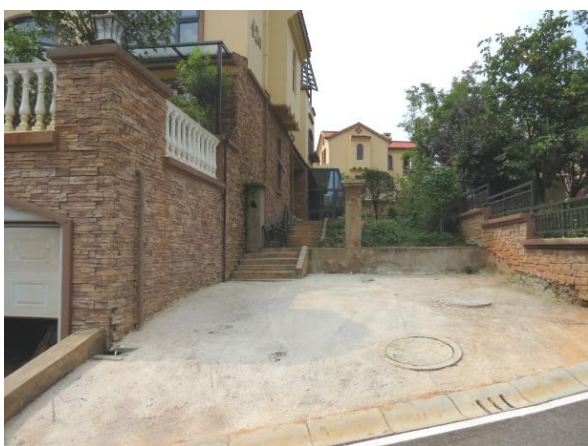
建筑物周边雨污管网

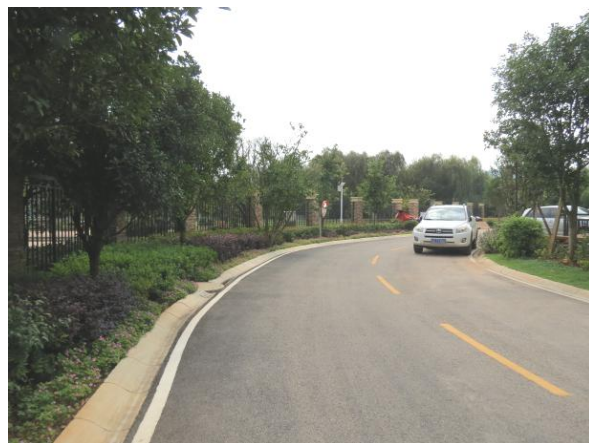
下凹式路缘沟

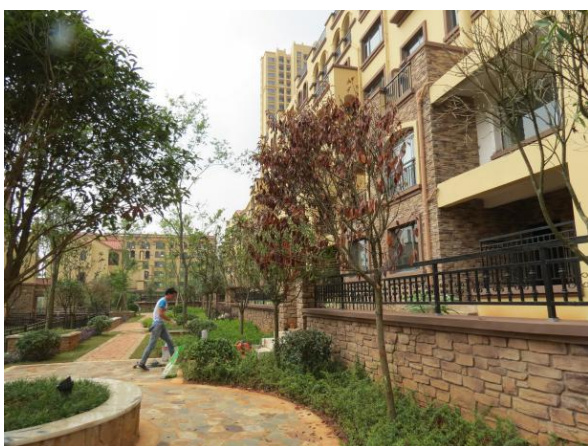
景观绿化

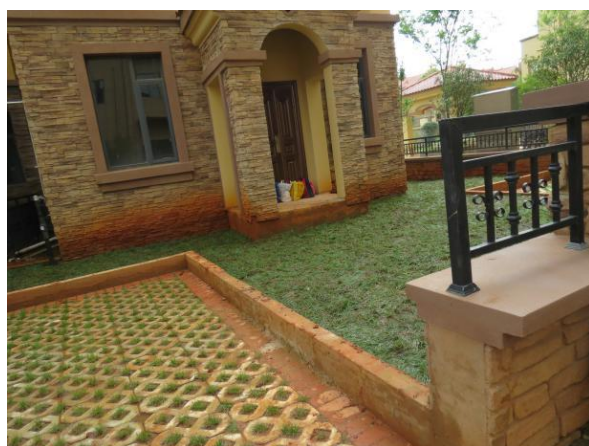
植草砖绿化

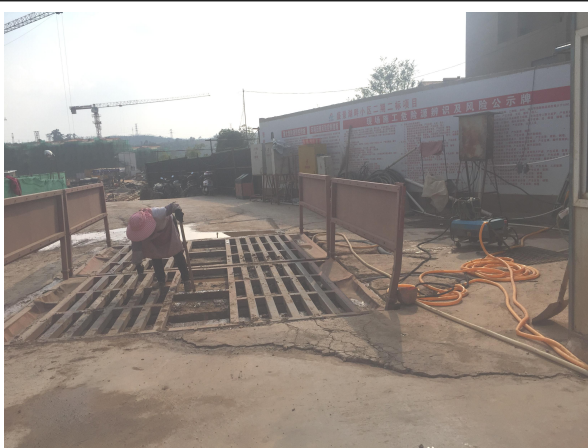
车辆清洁池

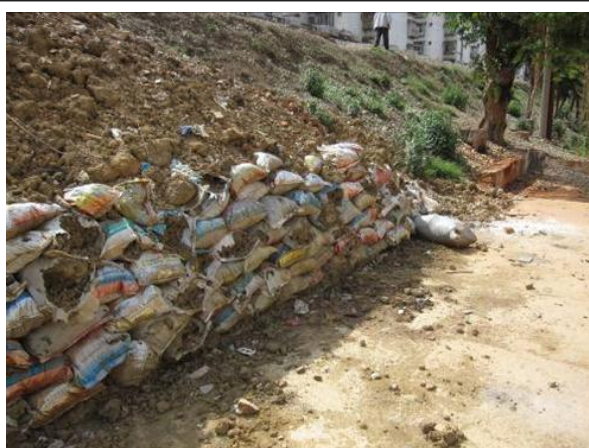
临时堆土场临时拦挡

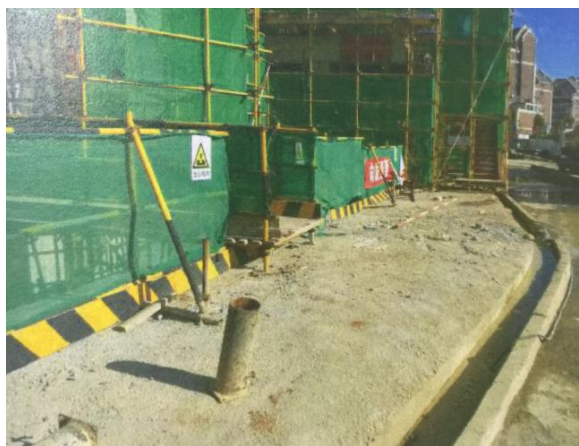
临时排水沟

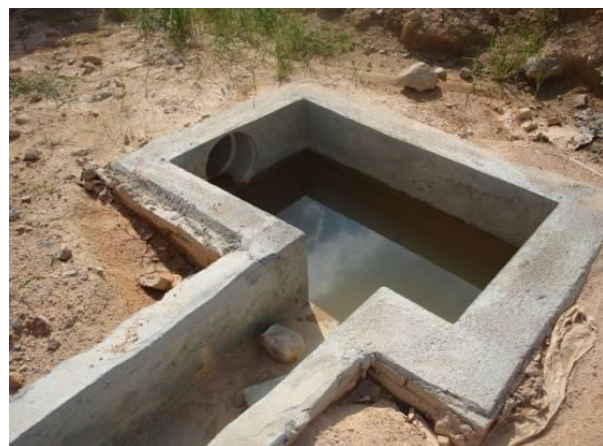
临时沉砂池

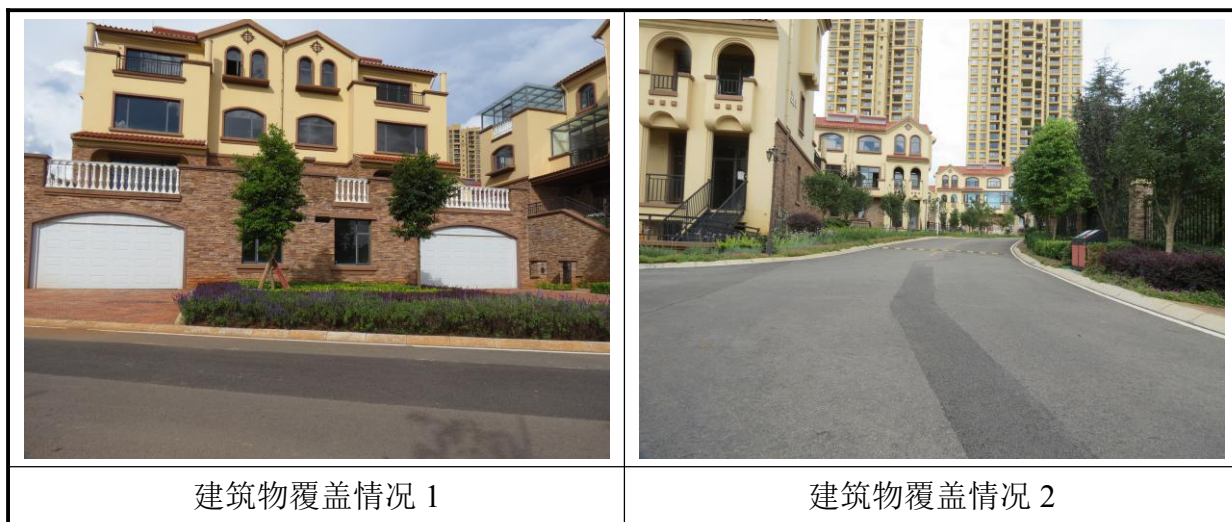
共建设 42 栋住房，包括高层住宅 5 栋（1~5 栋），层高 17~28F；多层花园洋房 3 栋（6~8 栋），层高 7F；联排花园洋房 9 栋（9~17 栋），层高 3F；花园洋房 25 栋（18-42

栋），层高 3F，以及相配套的道路设施、绿化设施和配套设施组成。目前该区域均已被建构物覆盖，区域已不存在裸露面，区域水土流失主要为微度的面蚀。

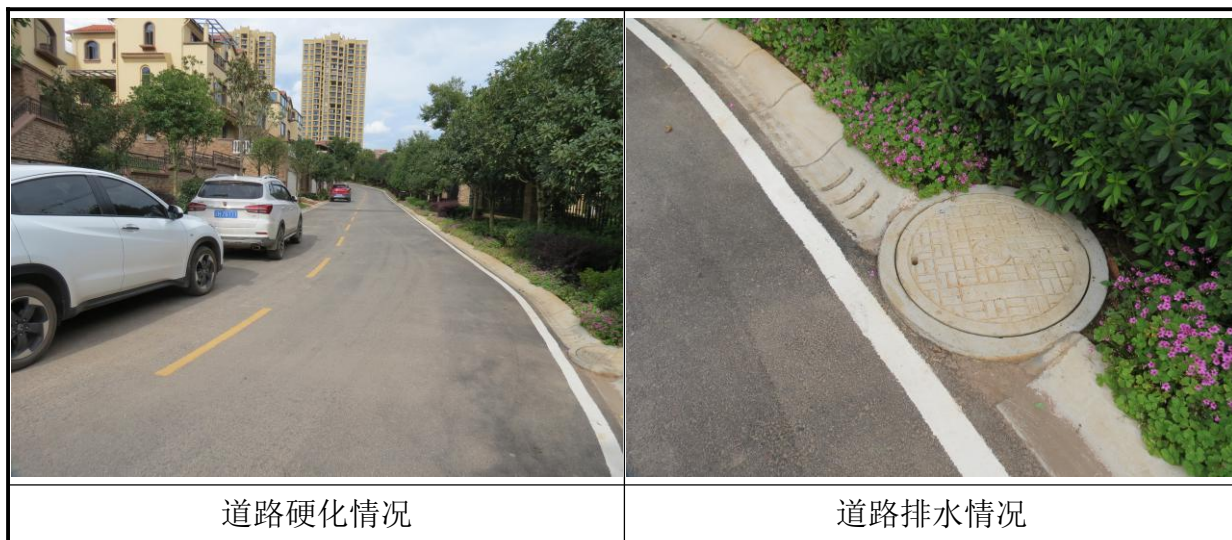
项目建设建设范围内道路及硬化场地区主要为连接各个建筑物之间的主、次干道、休闲广场等占地，目前均采取了水泥硬化措施，区域已不存在裸露面，区域水土流失主要为微度的面蚀。

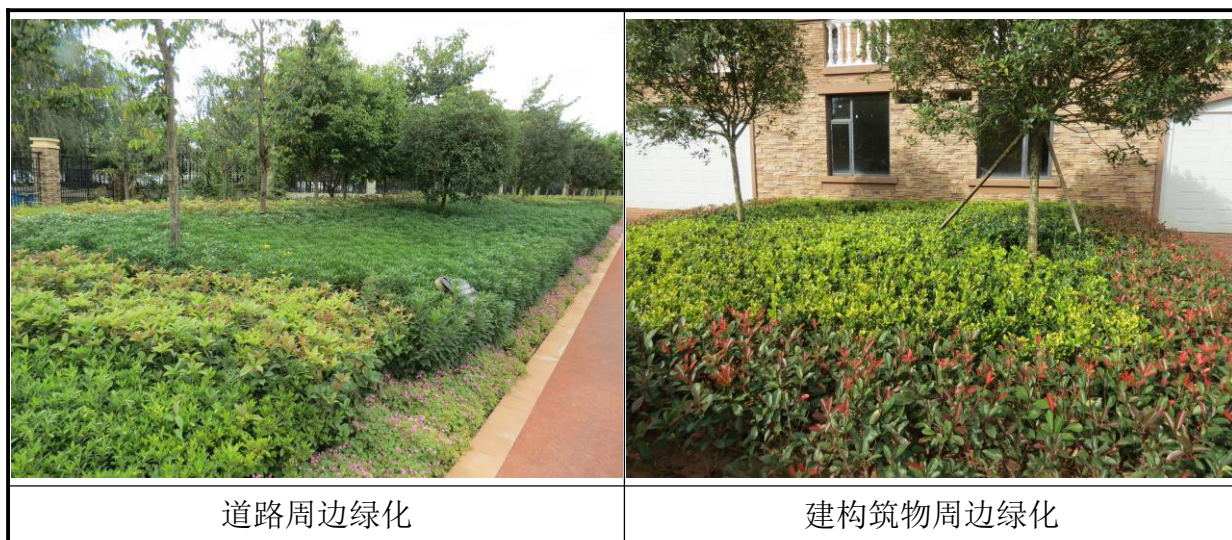
项目建设范围内景观绿化区主要为地块内建筑物、道路广场周边空地绿化，绿化主要采取园林式景观绿化，主要栽植乔木、灌木及草本植物绿化，绿化标准较高、管理维

护标准均较高，目前景观绿化区域植被已基本郁闭，能正常发挥其水土保持功能，区域水土流失主要为轻度的面蚀。

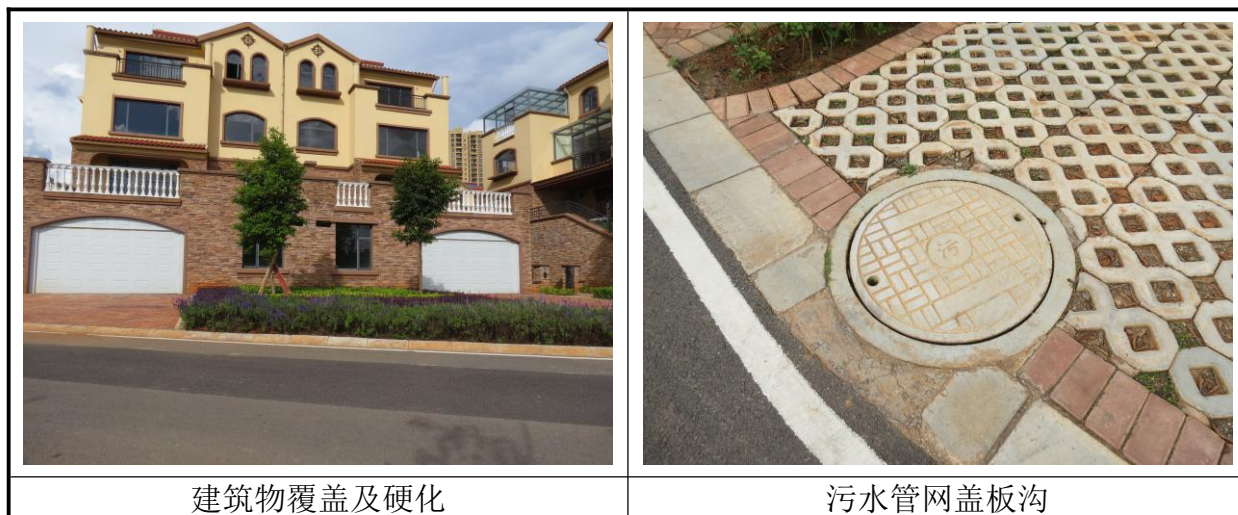
截止 2018 年 6 月，该区域大部分已经被建构筑物覆盖和硬化，雨污管网均采用地埋式，道路边缘连接建构筑物处采用下凹式路缘+雨水篦子，对道路区雨水进行收集。经统计，建构筑物区修建了雨水排水管 1057m，盖板涵排水沟 882m，基坑抽排设施 1 套。

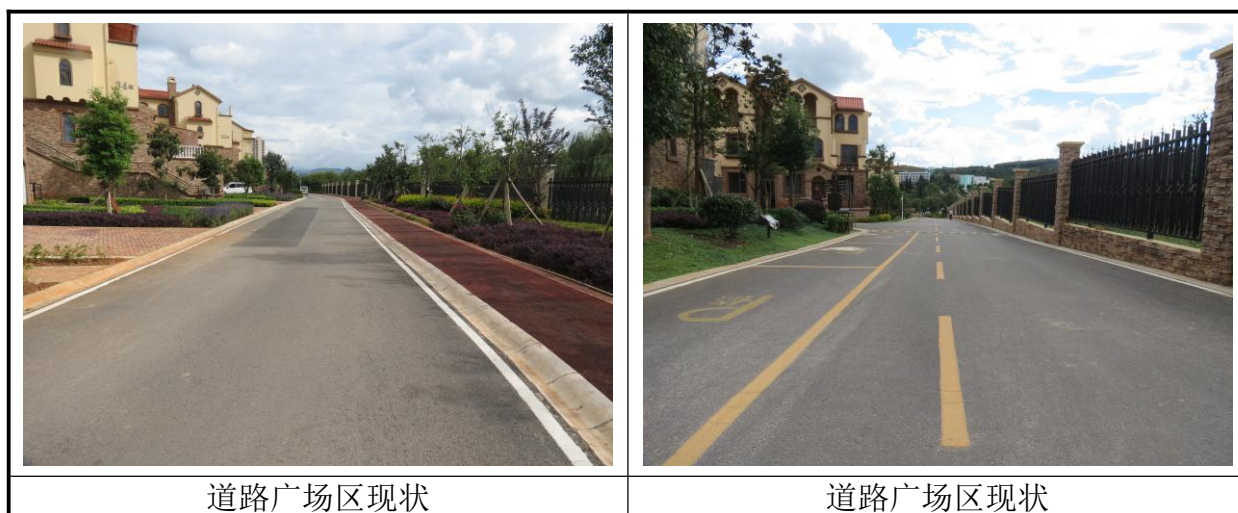
道路广场区是指连接项目区各个建筑物之间的、主、次道路等，截止 2018 年 6 月，该区域已经基本完成了硬化，道路广场和建构筑物连在一起，运用建构筑物区的排水设施进行排水。

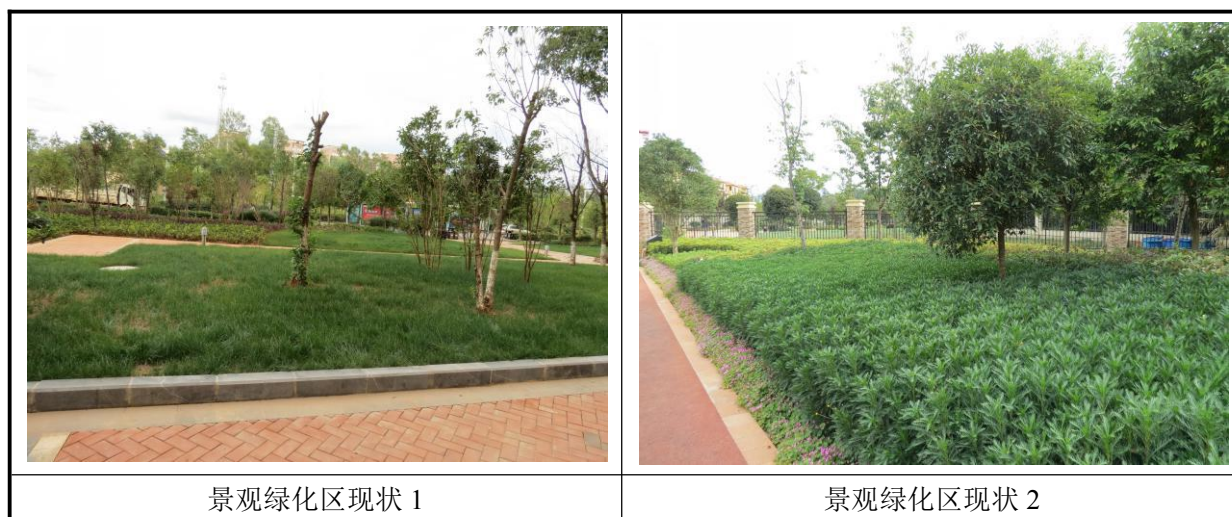
经 2018 年 1 月~2018 年 6 月多次现场巡查监测记录，本项目实际建设过程中，基本按照主体工程和水土保持方案要求落实项目建设区各扰动地表区域植被措施，在景观绿化区完成园林绿化 2.66hm²，绿化覆土 0.60 万 m³。

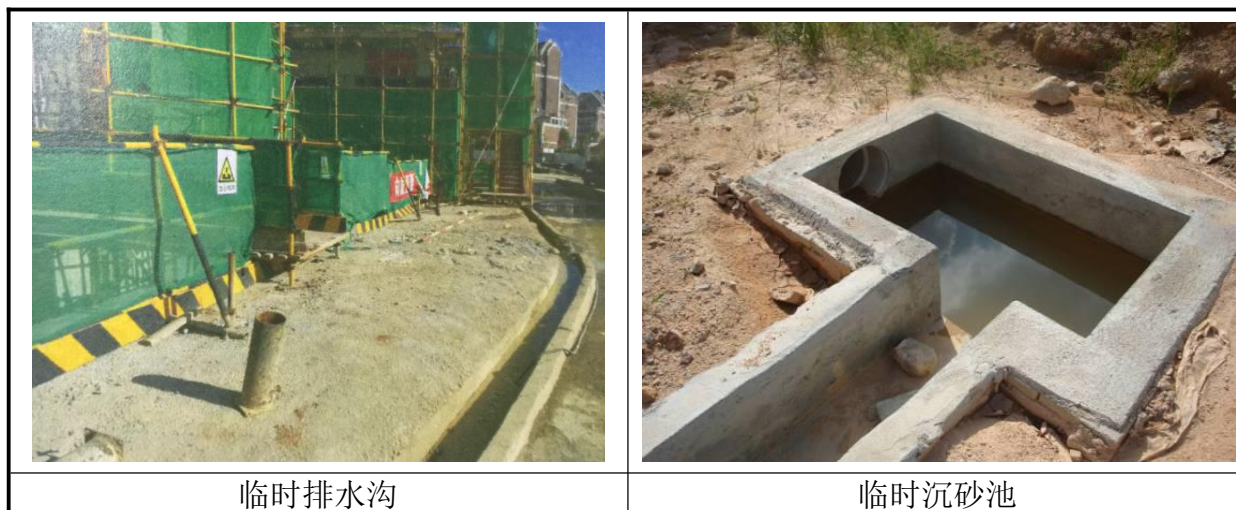
工程施工期间，部分区域建筑构筑物周边存在少量积水，故工程施工过程中，施工单位实施了临时排水沟 251m，临时沉砂池 1 口。排水沟分散于各建构筑物周边，用于衔接道路广场区的临时排水系统。

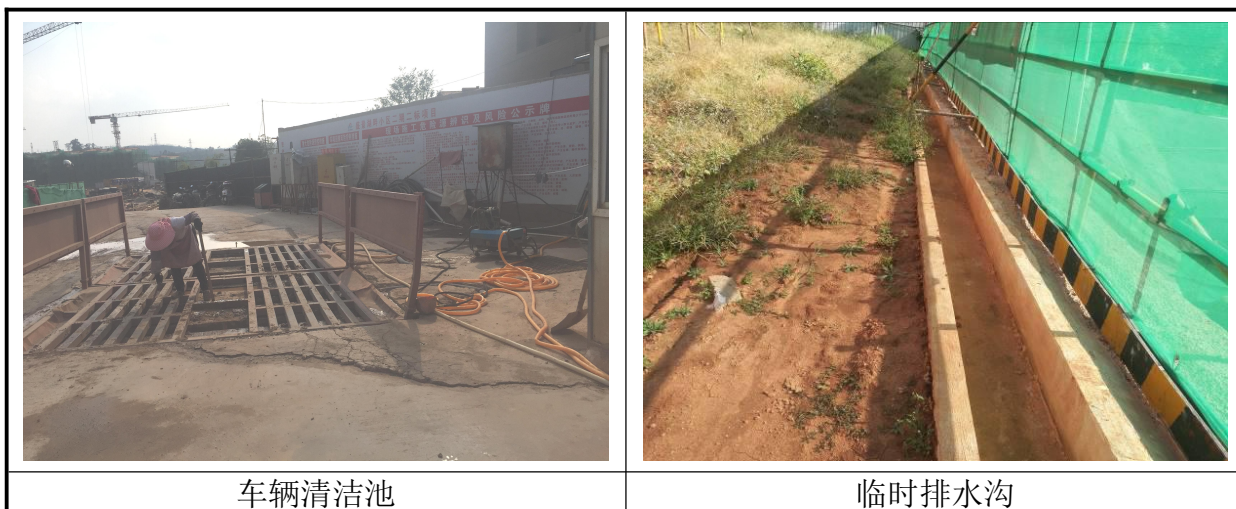
工程建设施工期间按照水土保持方案设计的要求，修建了临时排水沟 1300m，在收集雨水过程中根据雨水流量实际情况，修建了 3 口沉砂池；排水工程中利用抽排设施进行雨水抽排，在东北角施工出入口修建 1 座车辆清洁池（铺钢板）。

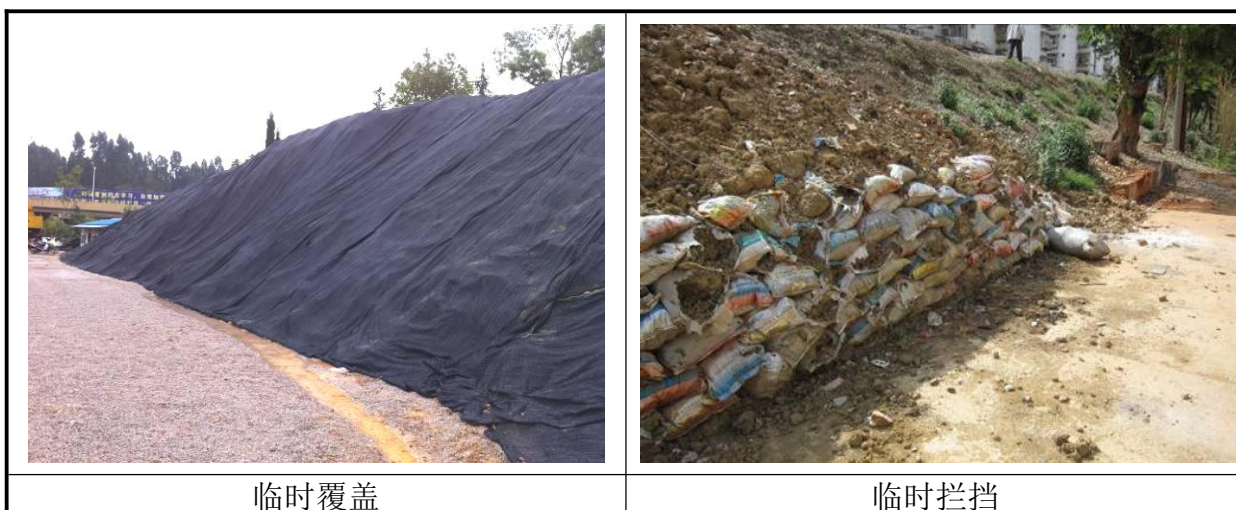
施工过程中，施工单位在该区实施了临时拦挡 120m，临时覆盖 350m²。

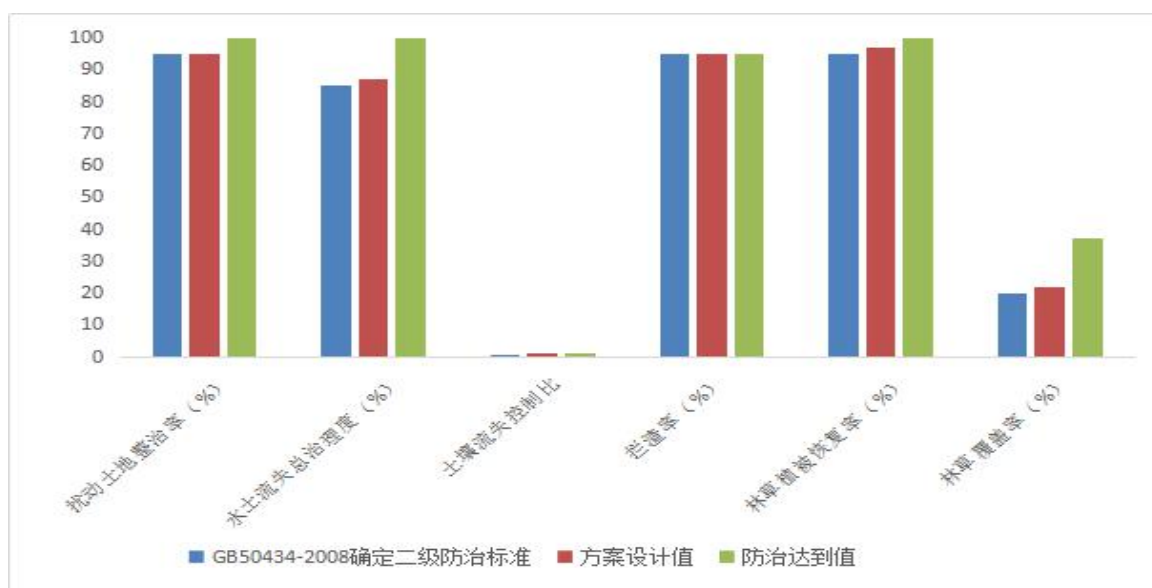
图 5-1 水土流失防治情况达标图

由表 5-6 及图 5-1 可见，盛景湖畔住宅小区一期项目水土流失防治六项指标均达到 GB50434-2008 规定的二级防治目标值以及水土保持方案设计确定的防治目标值。
