鹤庆公路管理段机械化养护和应急中心工程

水土保持设施验收报告

昆明天泉环境咨询有限公司

2018年11月

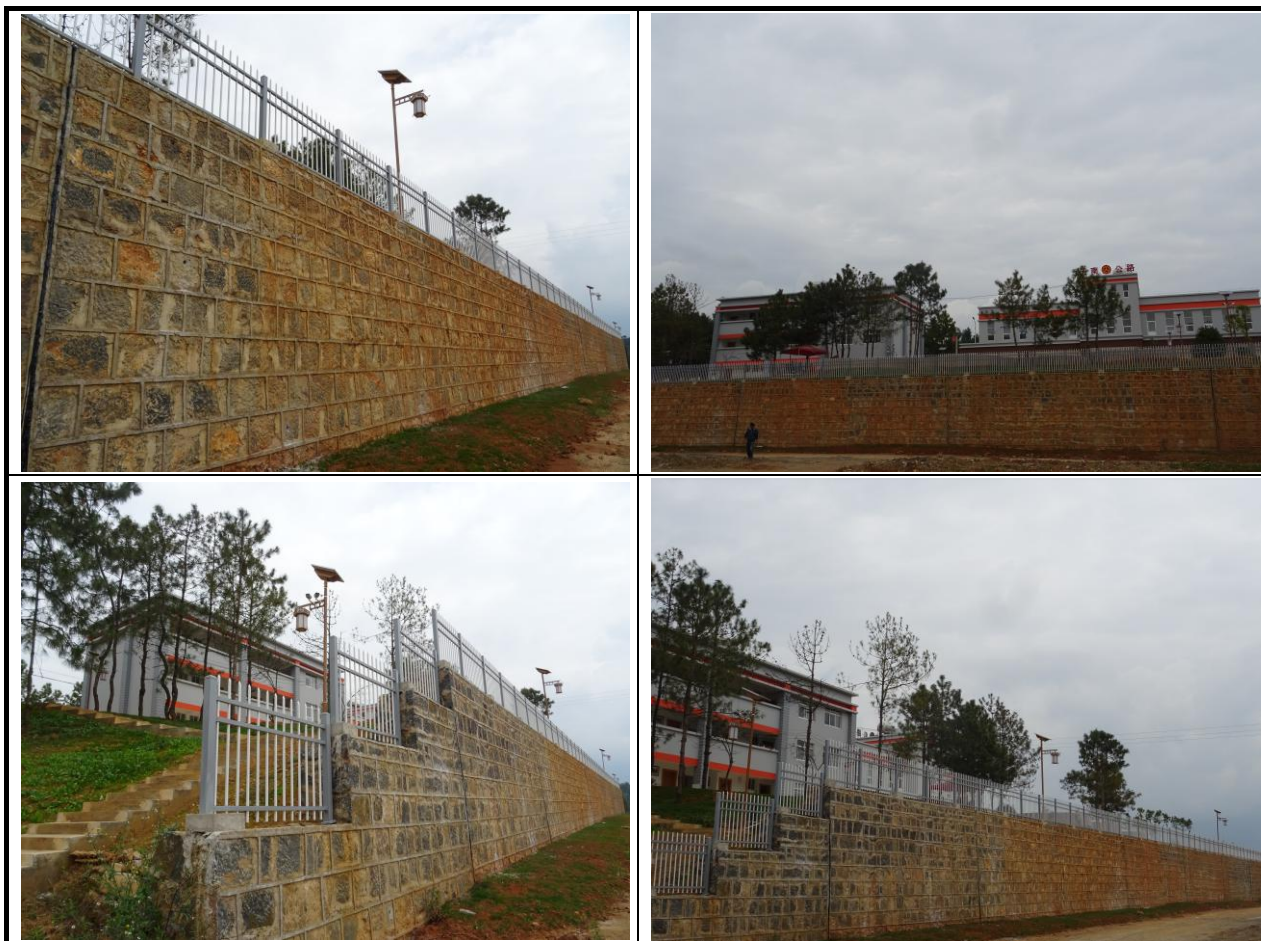
两个台阶之间浆砌石挡墙现状

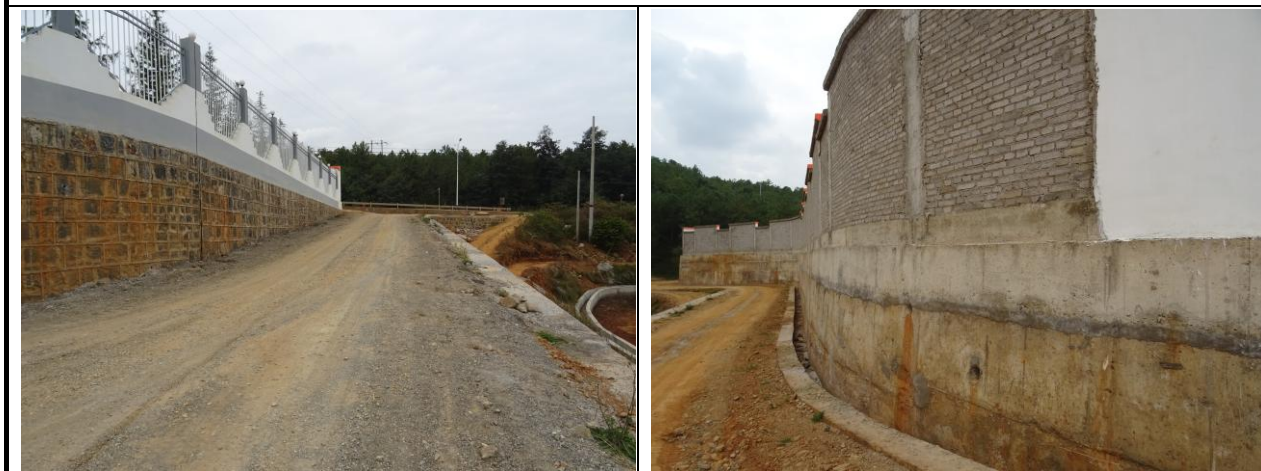
外围围墙现状

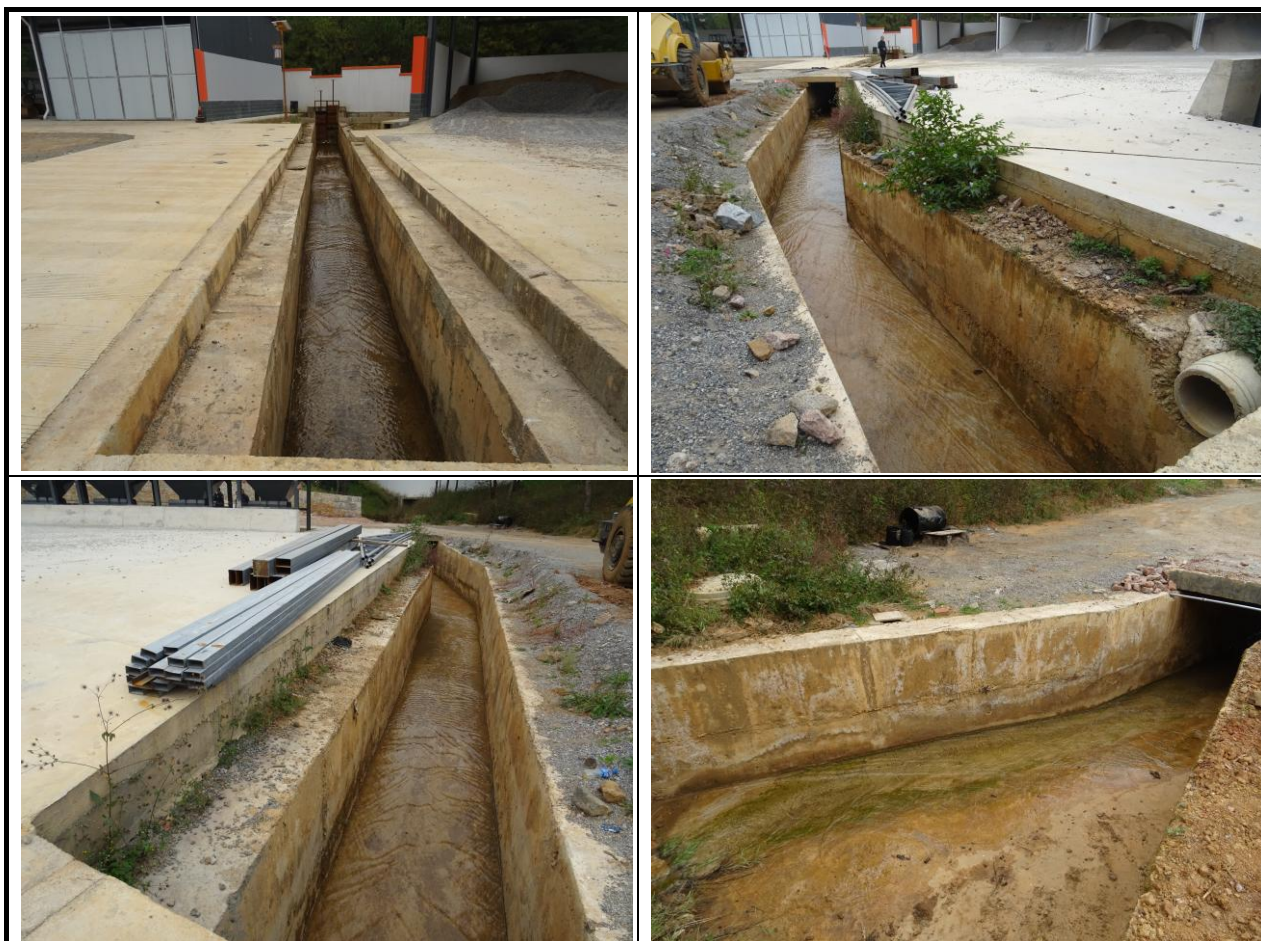
项目建设区内泄洪沟现状

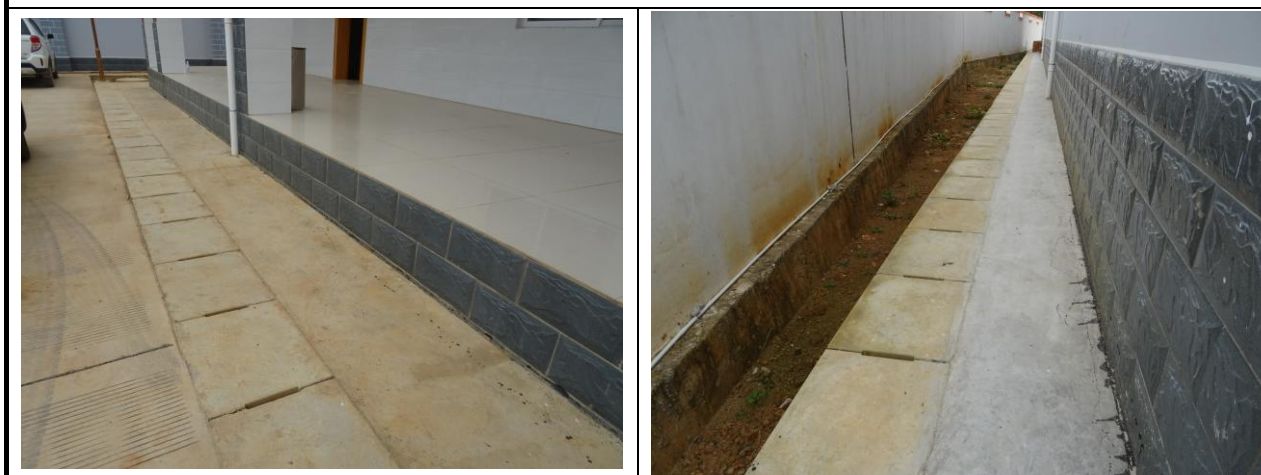
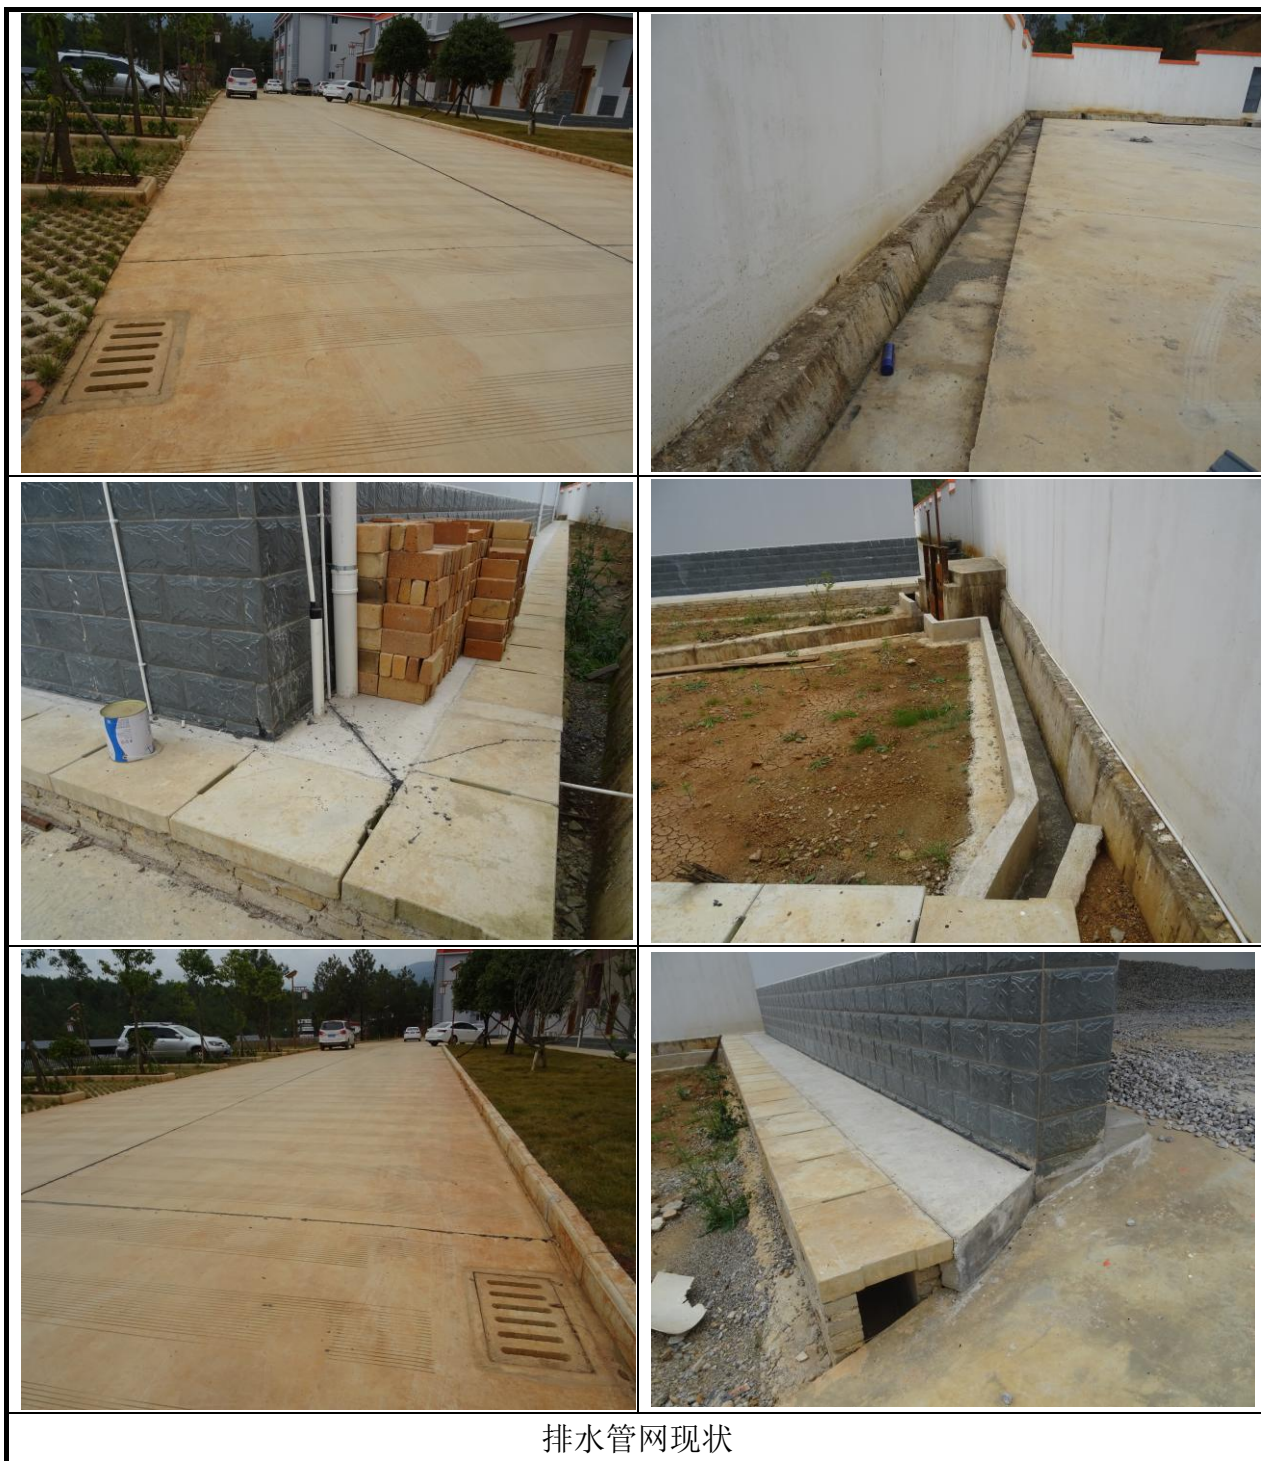
排水管网现状

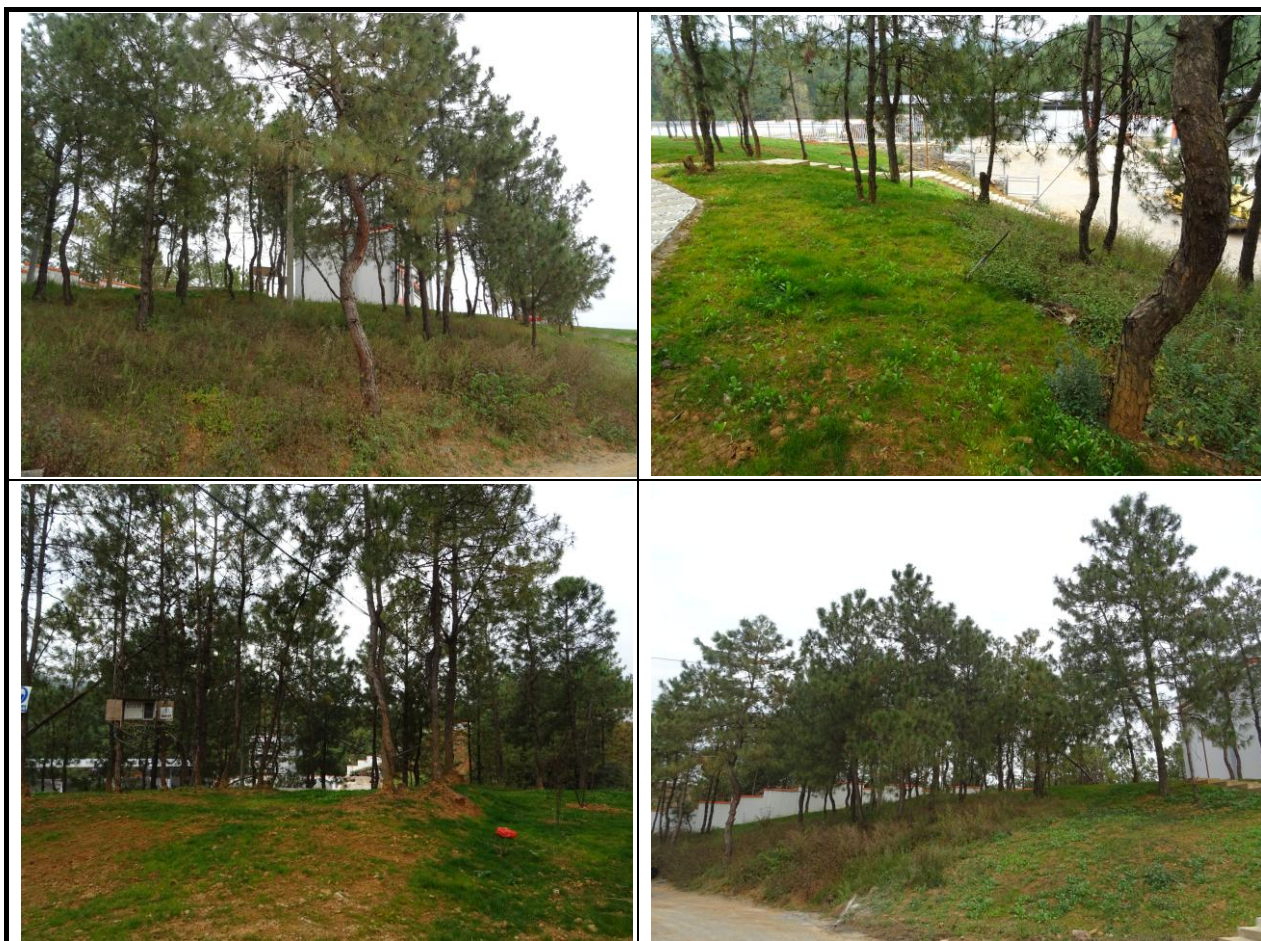
绿化用地区保留原生植被区域

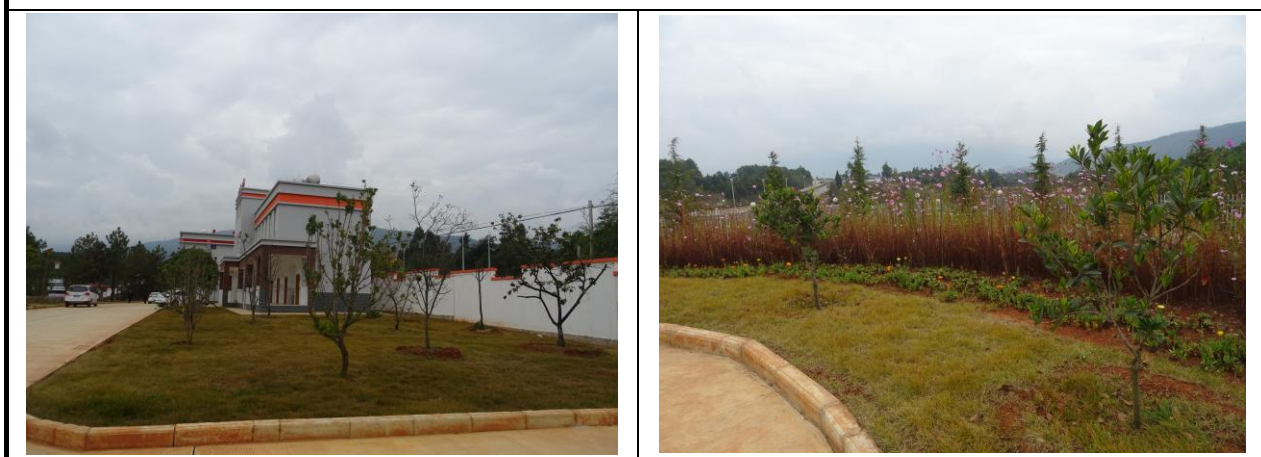
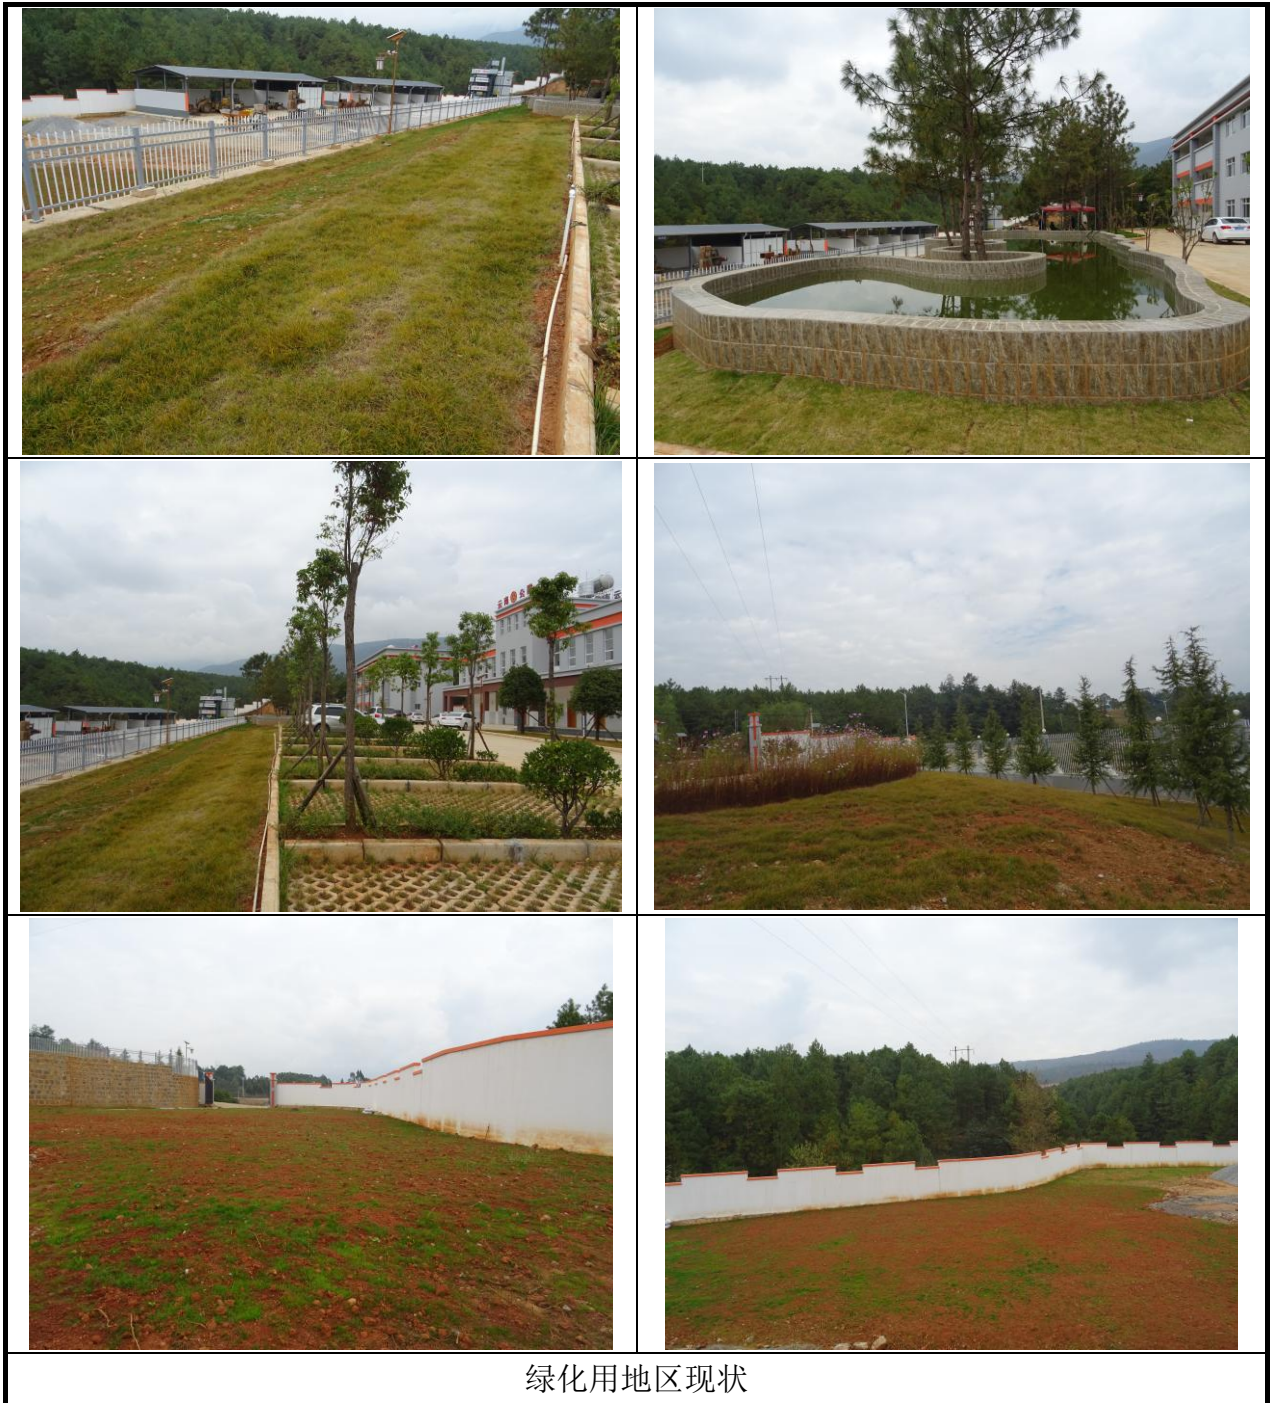
绿化用地区现状
