## 目 录

目前，“瑞丰国际一期”地块二开发项目（睿都小区地块二）已建设完成。根据《中华人民共和国水土保持法》及有关法律法规的规定，开发建设项目水土保持设施必须与主体工程“同时设计、同时施工、同时投产使用”的三同时制度，建设单位按照《开发建设项目水土保持设施验收管理办法》（水利部第 16 号令）的规定以及批复的水土保持方案，经过与实地对照，已实施的各项水土保持措施已经可以满足水土保持防治要求，水土保持设施总体达到竣工验收的条件和要求。按照《开发建设项目水土保持设施验收技术规程》（GB/T 22490-2008）、《水利部关于加强事中事后监管规范生产建设项目水土保持设施自主验收的通知》（水保〔2017〕365 号）及《云南省水利厅转发水利部关于加强事中事后监管规范生产建设项目水土保持设施自主验收文件的通知》（云水保〔2017〕97 号），建设单位组织各参建单位开展水土保持设施自主验收。

项目名称：“瑞丰国际一期”地块二开发项目（睿都小区地块二）；

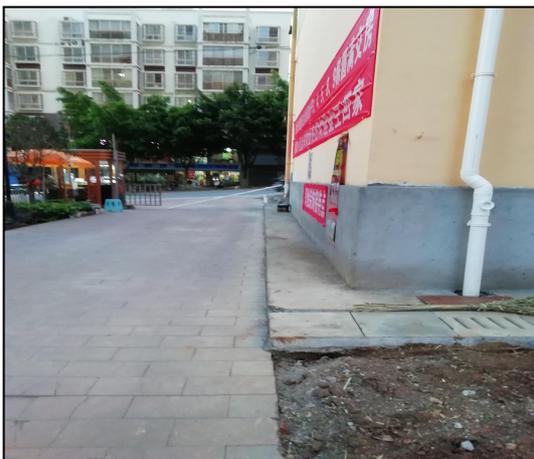
图 5 排水沟 1

根据项目竣工图纸、验收资料，截止 2019 年 8 月，“瑞丰国际一期”地块二开发项目（睿都小区地块二）实际实施的水土保持工程措施工程量主要有：道路硬化区实际建设排水沟 338m。

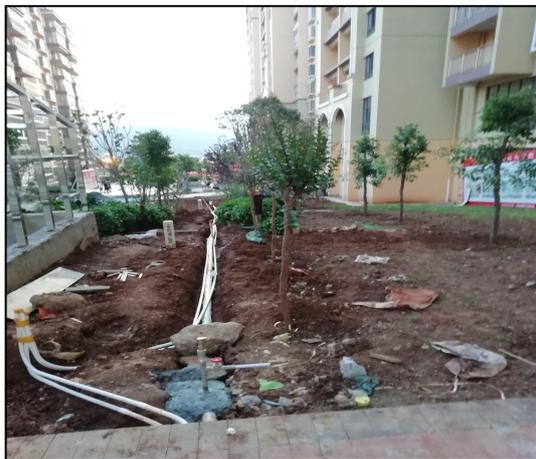
图 1 绿化 1

根据项目竣工图纸、验收资料，截止 2019 年 8 月，项目在实施过程中实施的植物措施面积为 3686m<sup>2</sup>。
