鹤庆县松桂镇宝窝滇瑞生猪养殖场建设项目

水土保持方案报告表

编制单位：云南泽川工程咨询有限公司

2022 年 11 月

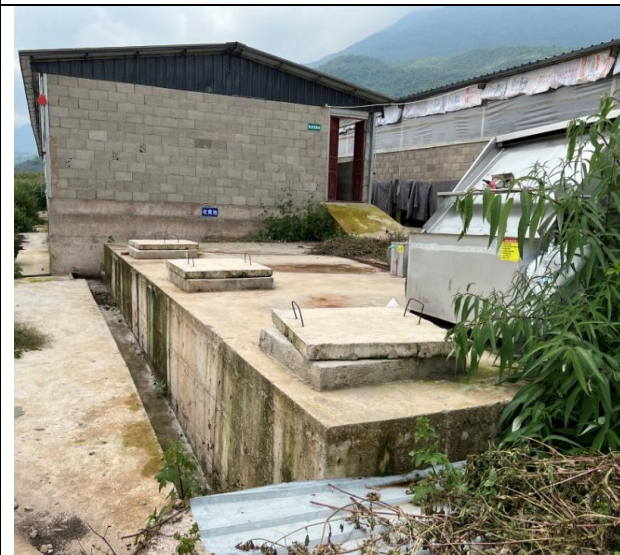
化粪池

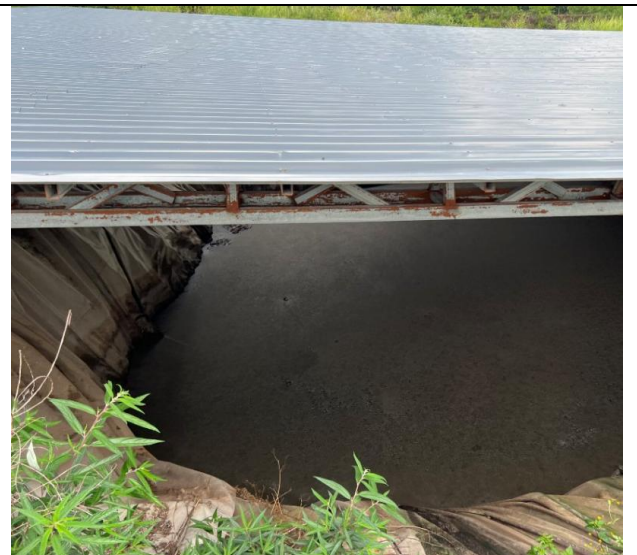
污水收集池

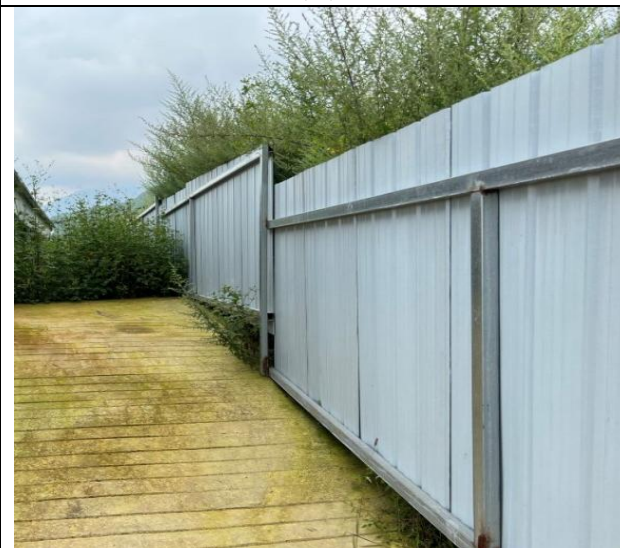
彩钢板围墙

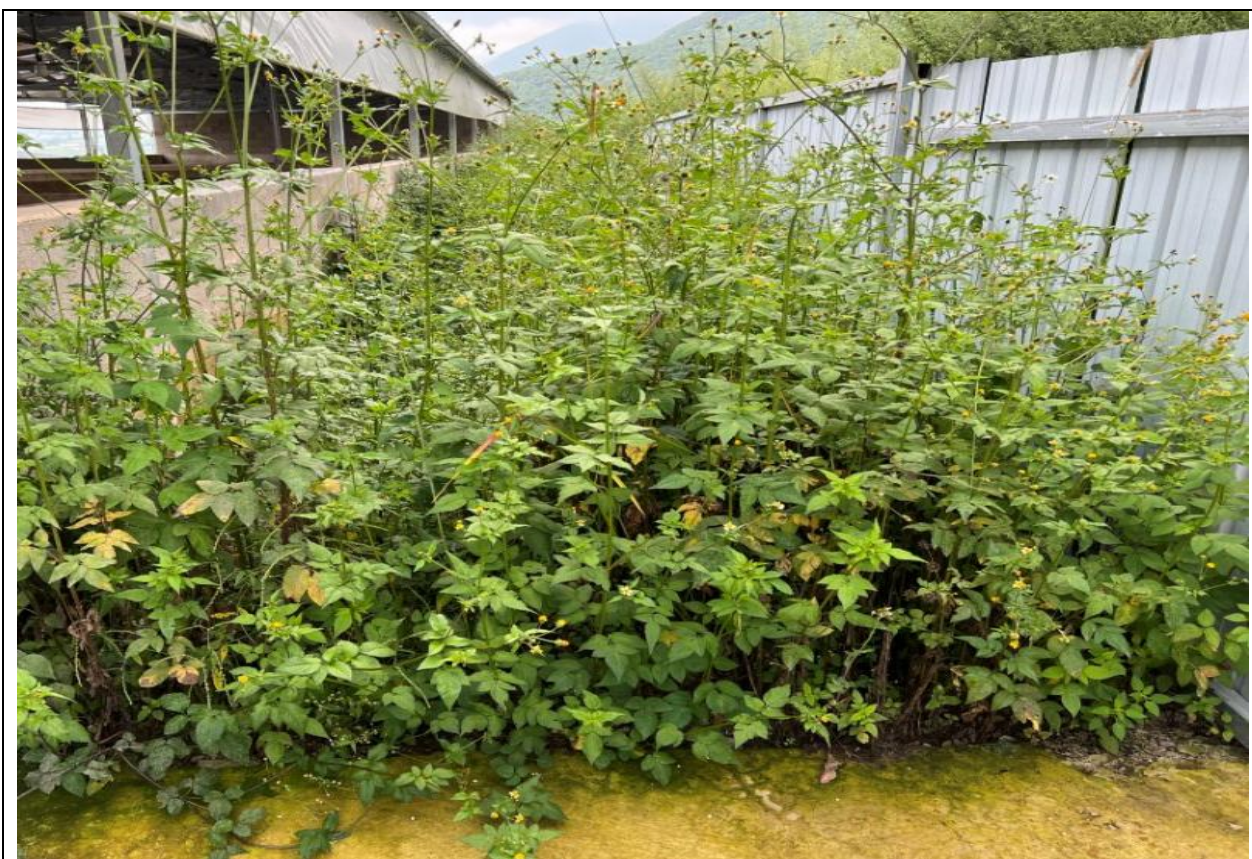
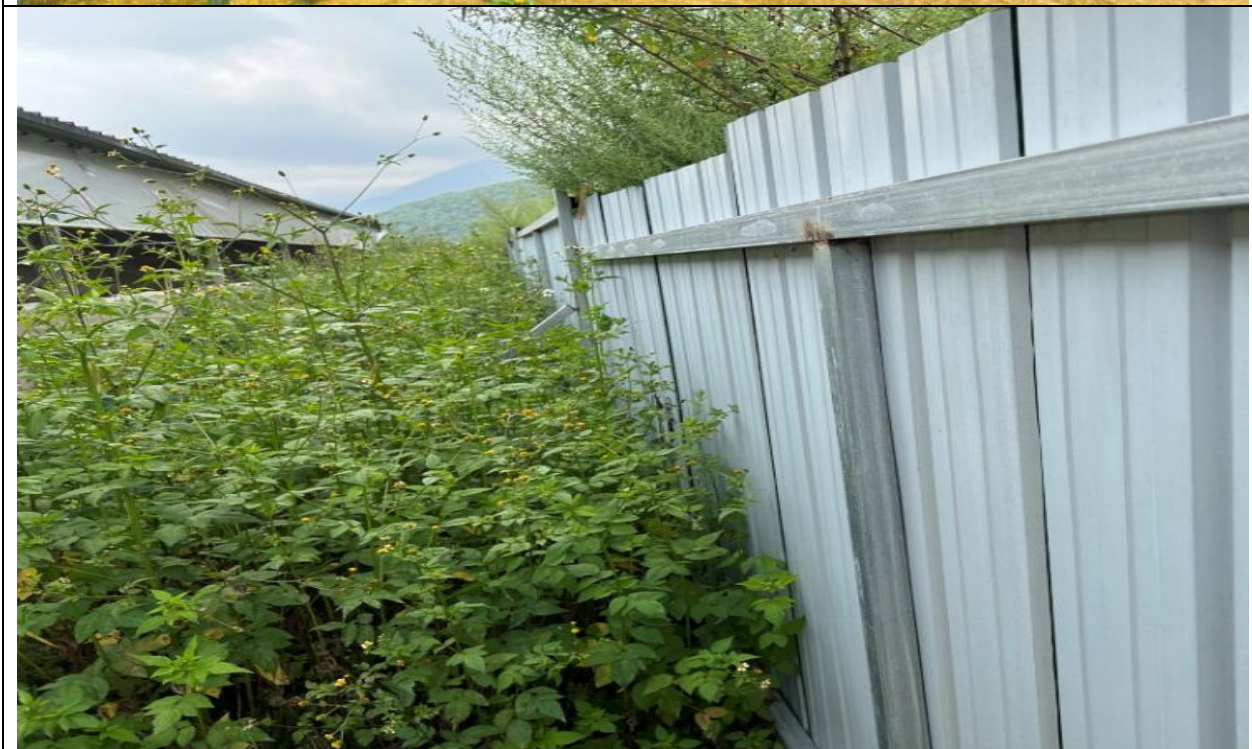
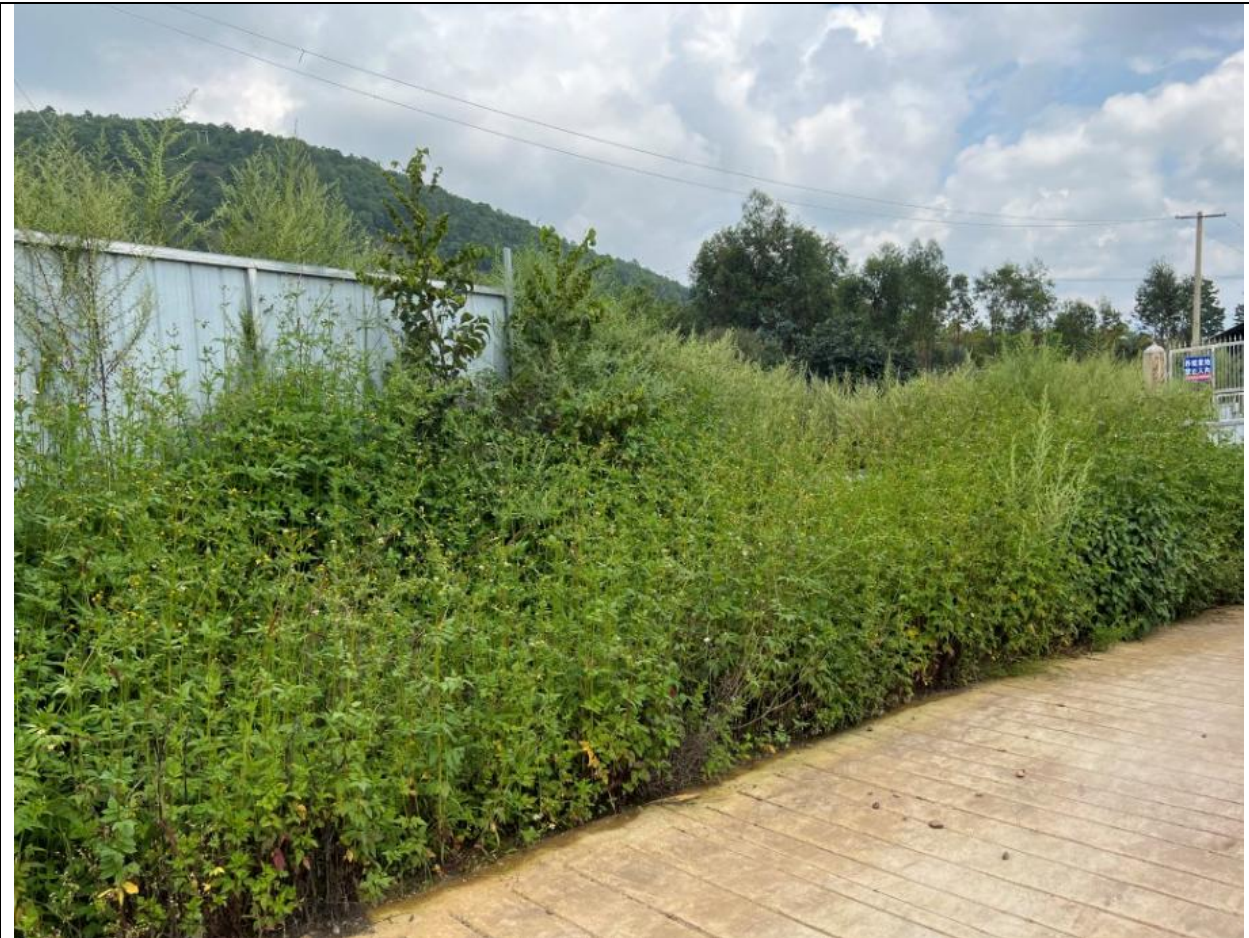
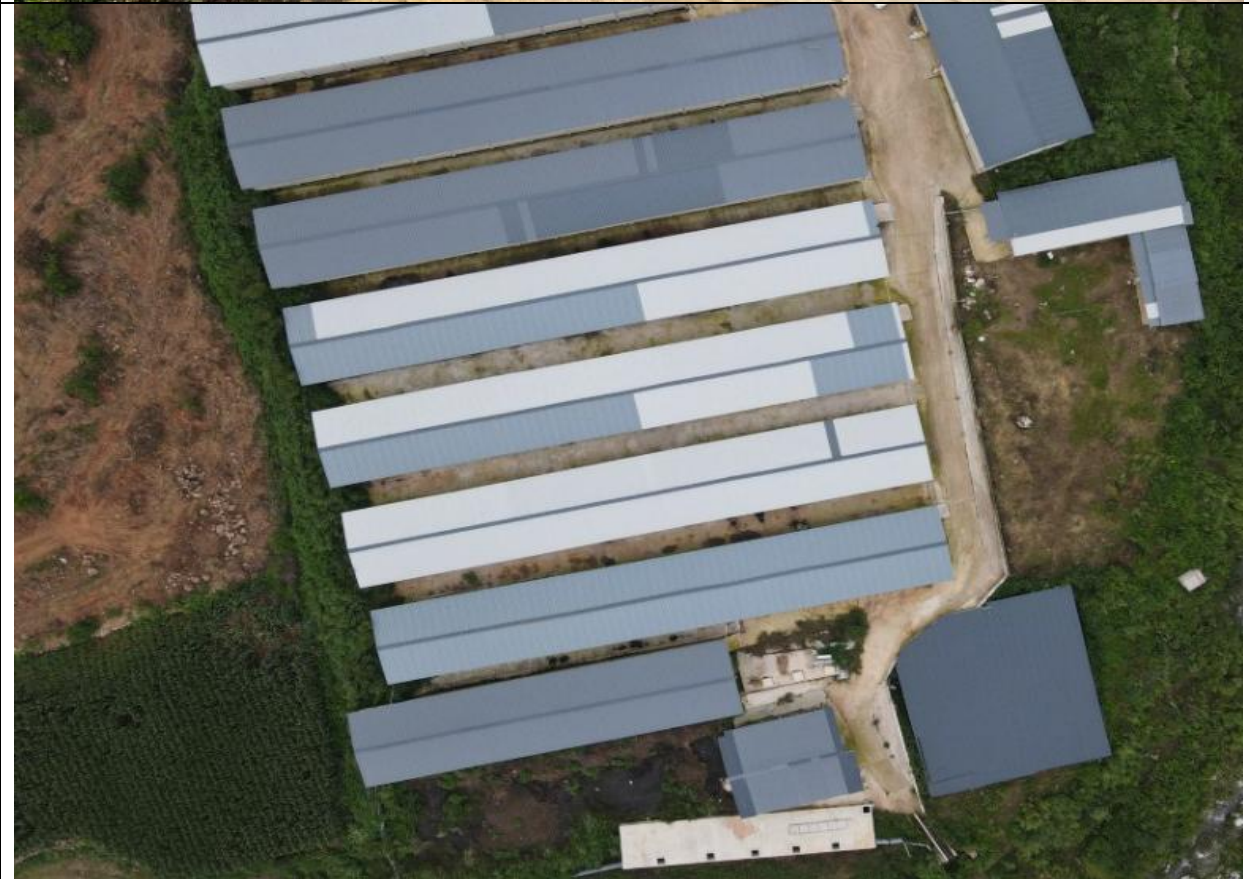
绿化区植被现状长势较好，郁闭度高，水土流失较小

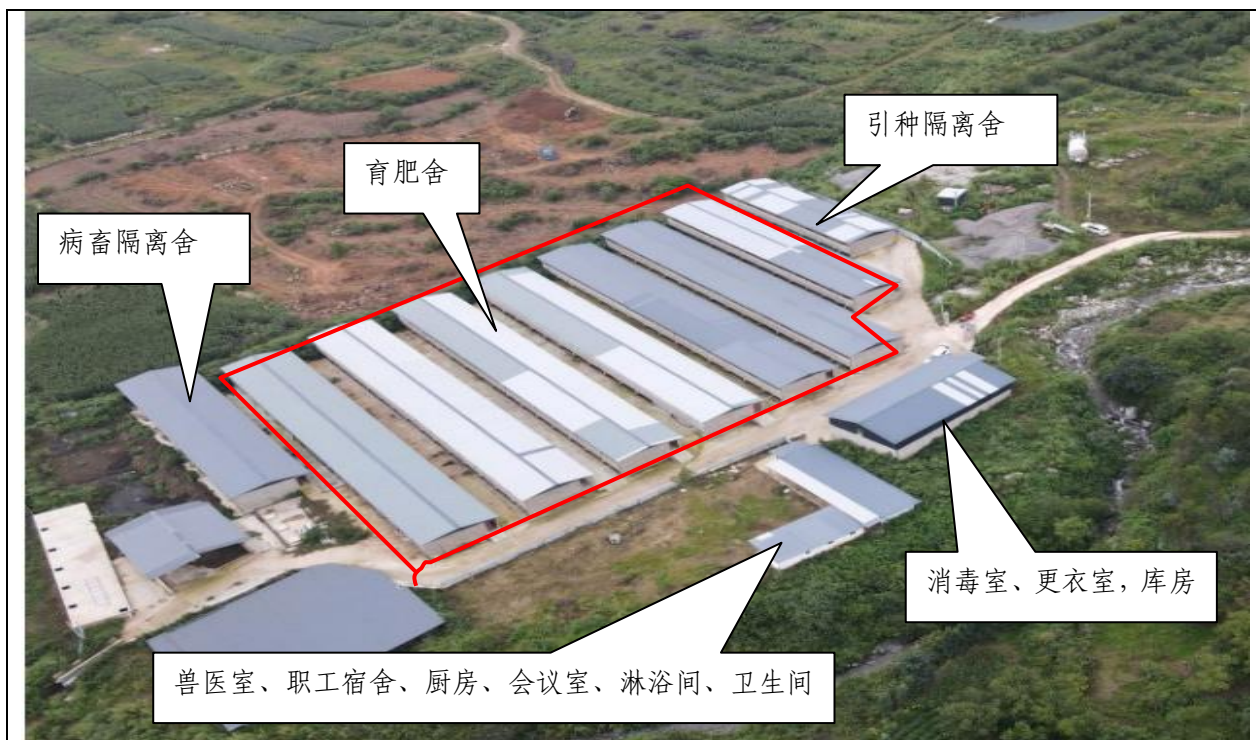
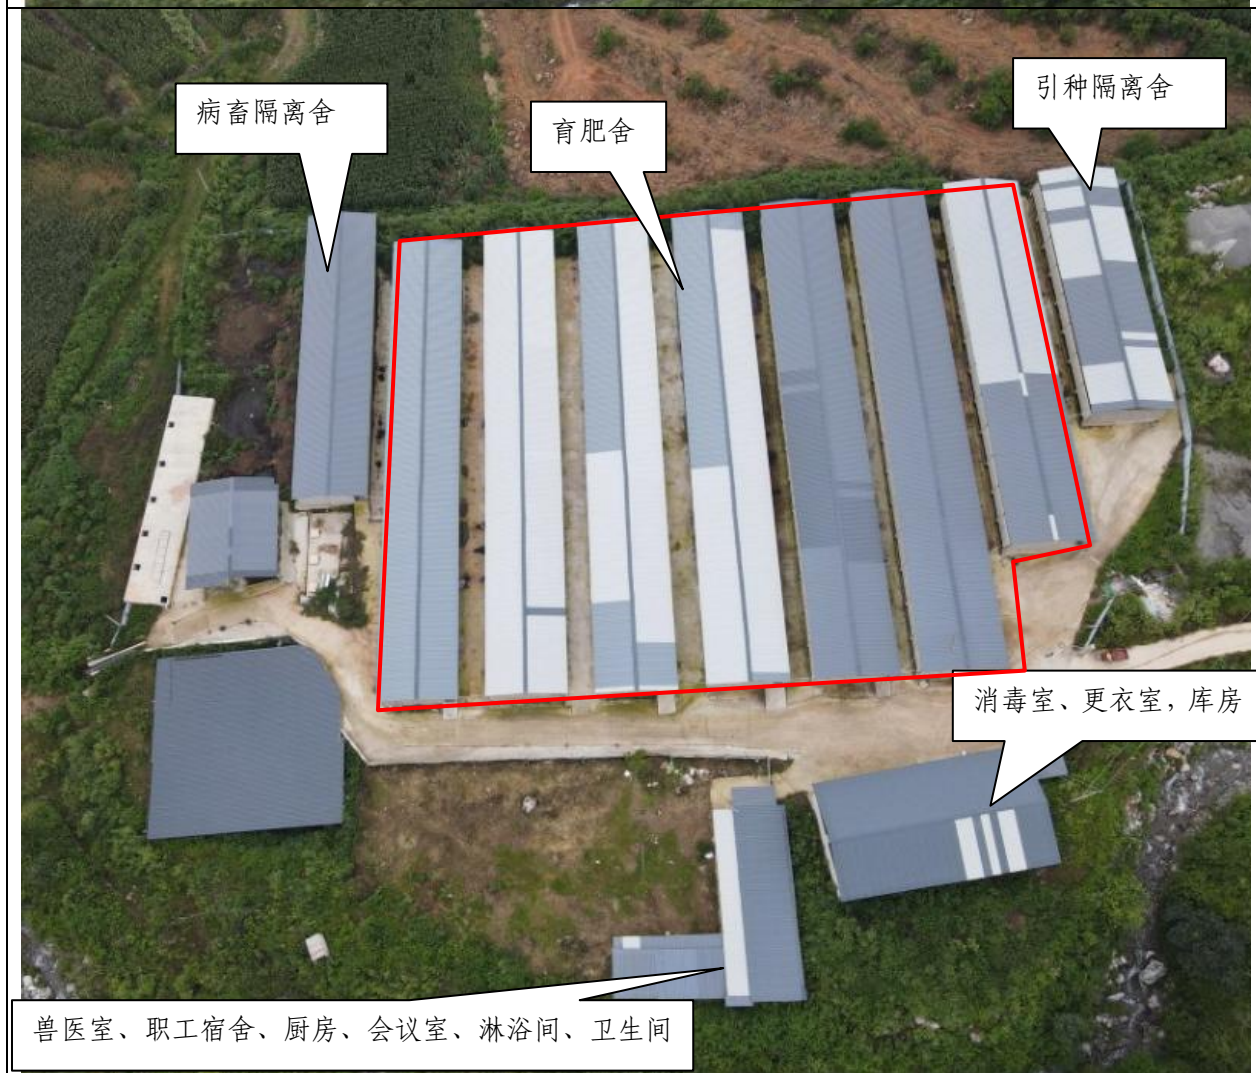
本项目建构筑物主要包括引种隔离舍、育肥舍、病畜隔离舍、库房、消毒室、更衣室、兽医室、职工宿舍、厨房、会议室、淋浴间、卫生间等,均为一层单体建筑。根据现场勘查,建构筑物区现已建设完善并投入运行,区内均已被建筑物覆盖,现状水土流失很小。

建构筑物区现状均已被建构筑物覆盖，现状水土流失较弱

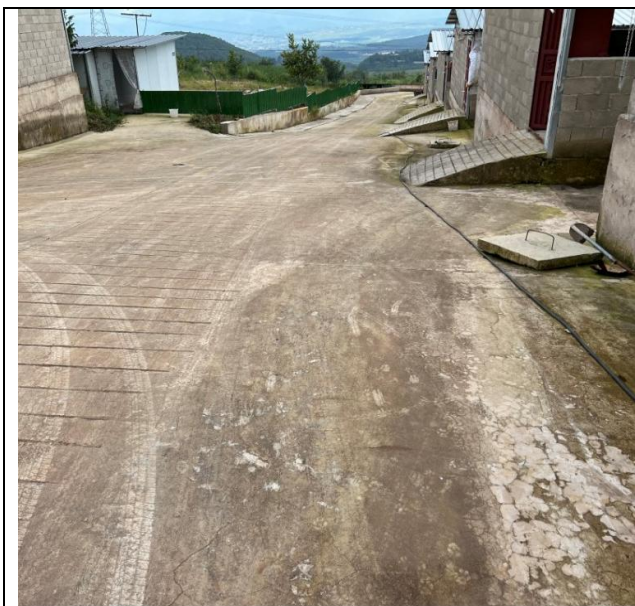
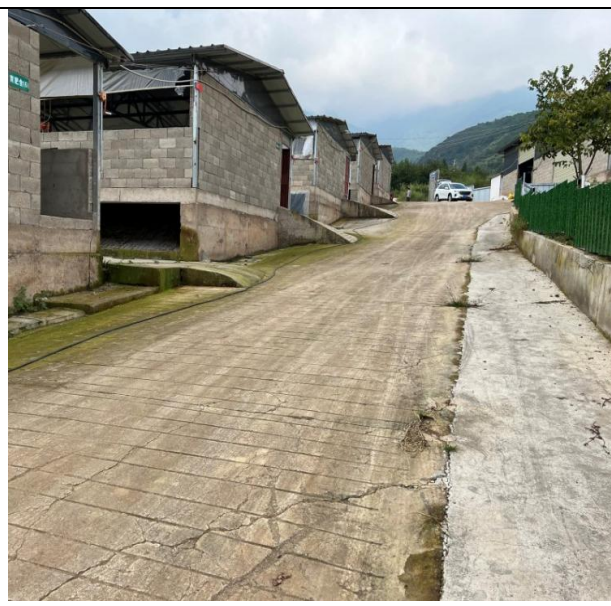
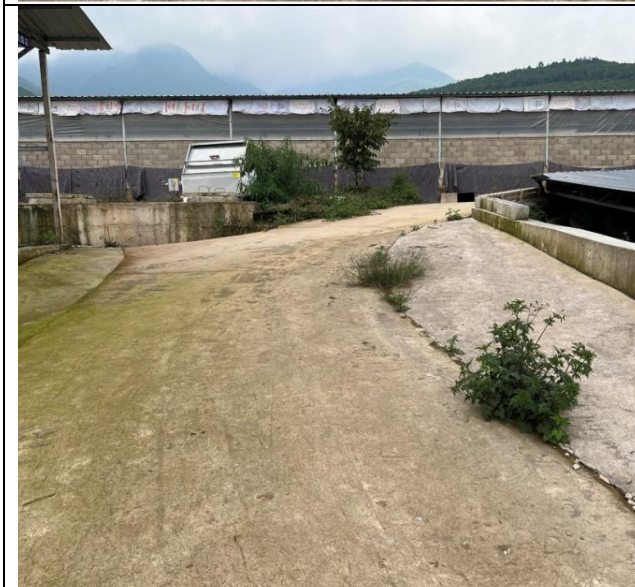
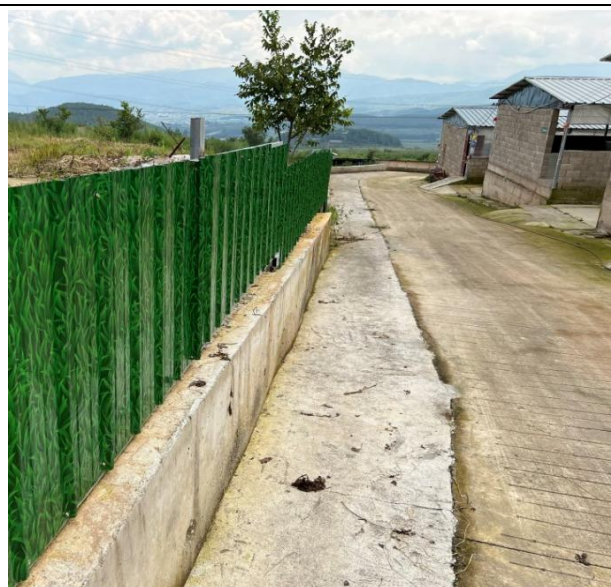
区内道路均已硬化

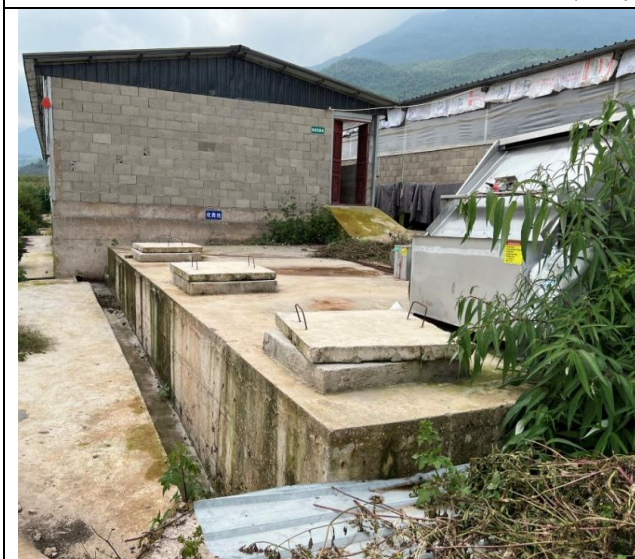
化粪池

根据现场勘查，项目区总计布设 1 个出入口，布置于西北角，通过进场道路连接乡村道路实现对交通。根据问询业主得知，进场道路原为土质机耕路面，后由鹤庆县松桂镇宝窝村民委员会统一修建为混凝土路面。化粪池为浆砌体浇筑，池顶用浆砌石盖板覆盖，占地面积为 80m²；污水收集池顶面采用彩钢板遮盖，占地面积为 400m²；堆粪区采用彩钢板遮盖，占地面积为 120m²；上猪台采用浆砌体浇筑，占地面积为 180m²；厂区内初建构筑物区均采用混凝土进行硬化；项目区西侧及北侧实施彩钢板围墙，保障安全的同时起到隔离作用；场区配套设施（道路、供电、供水、排水、通信等）现均已建设完善。

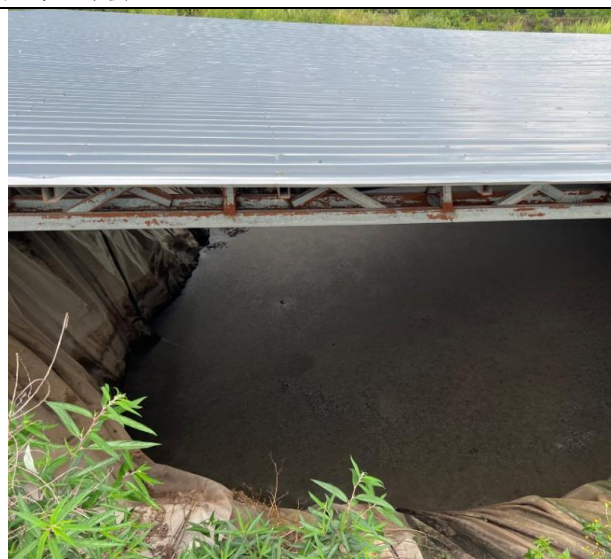
污水收集池

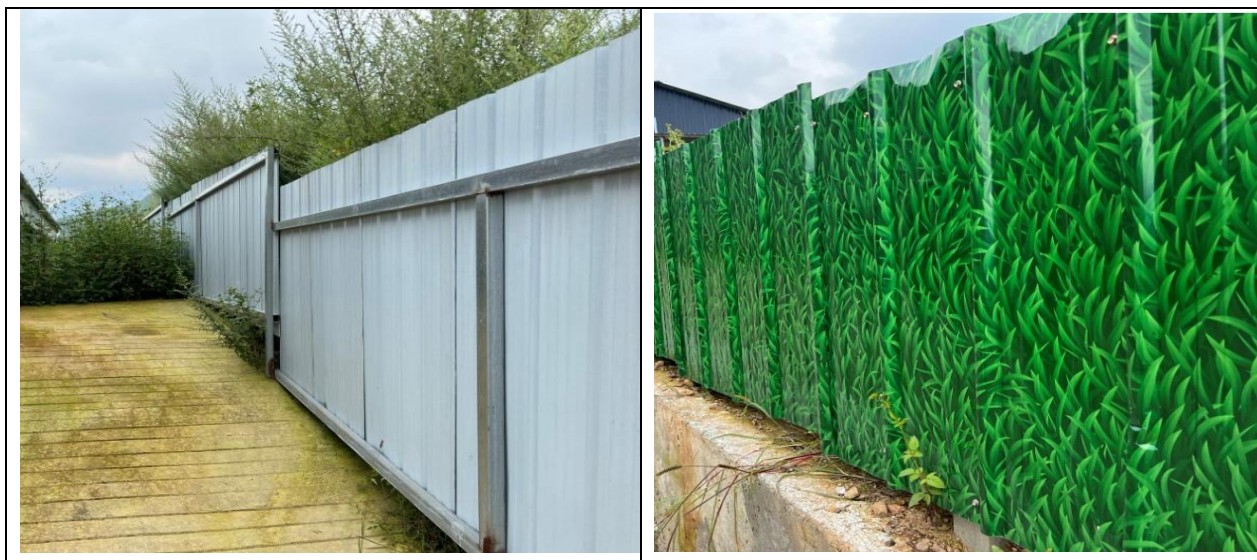
彩钢板围墙

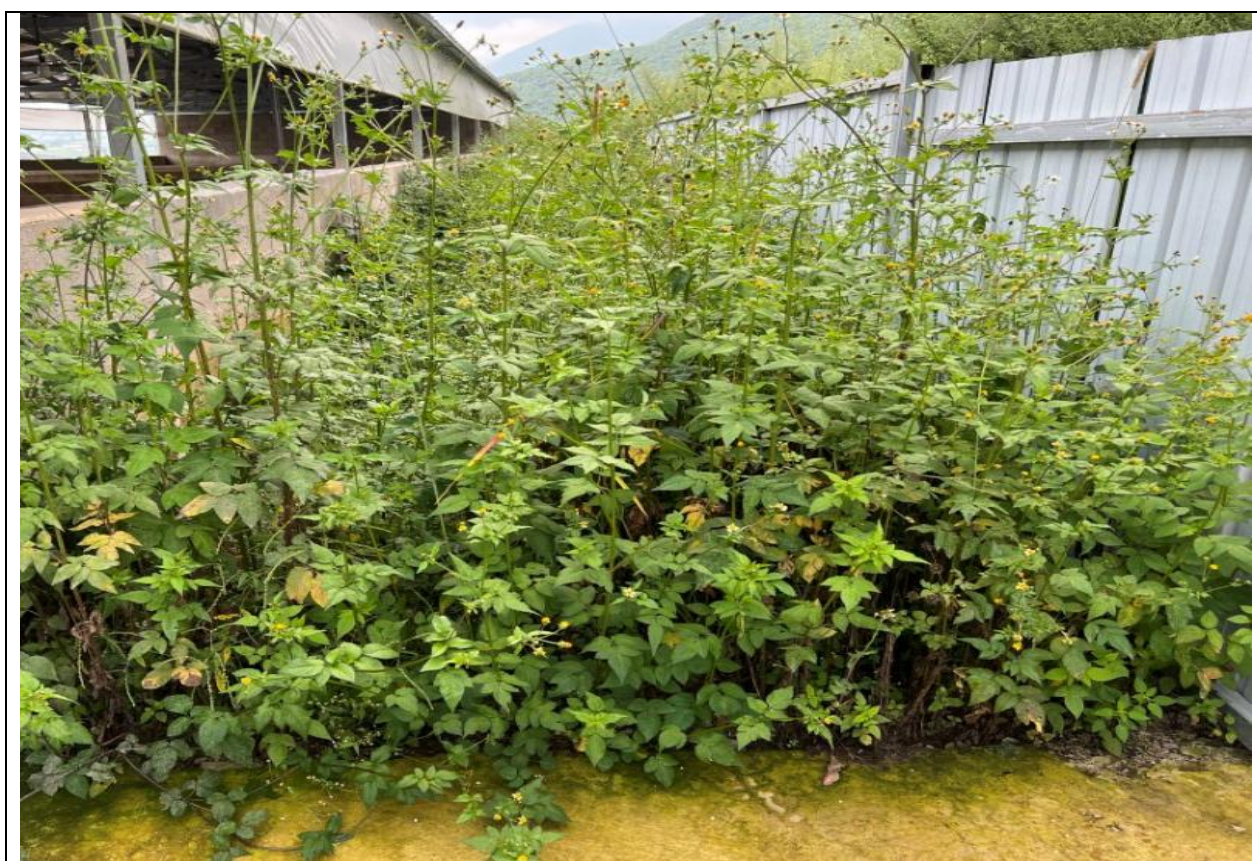
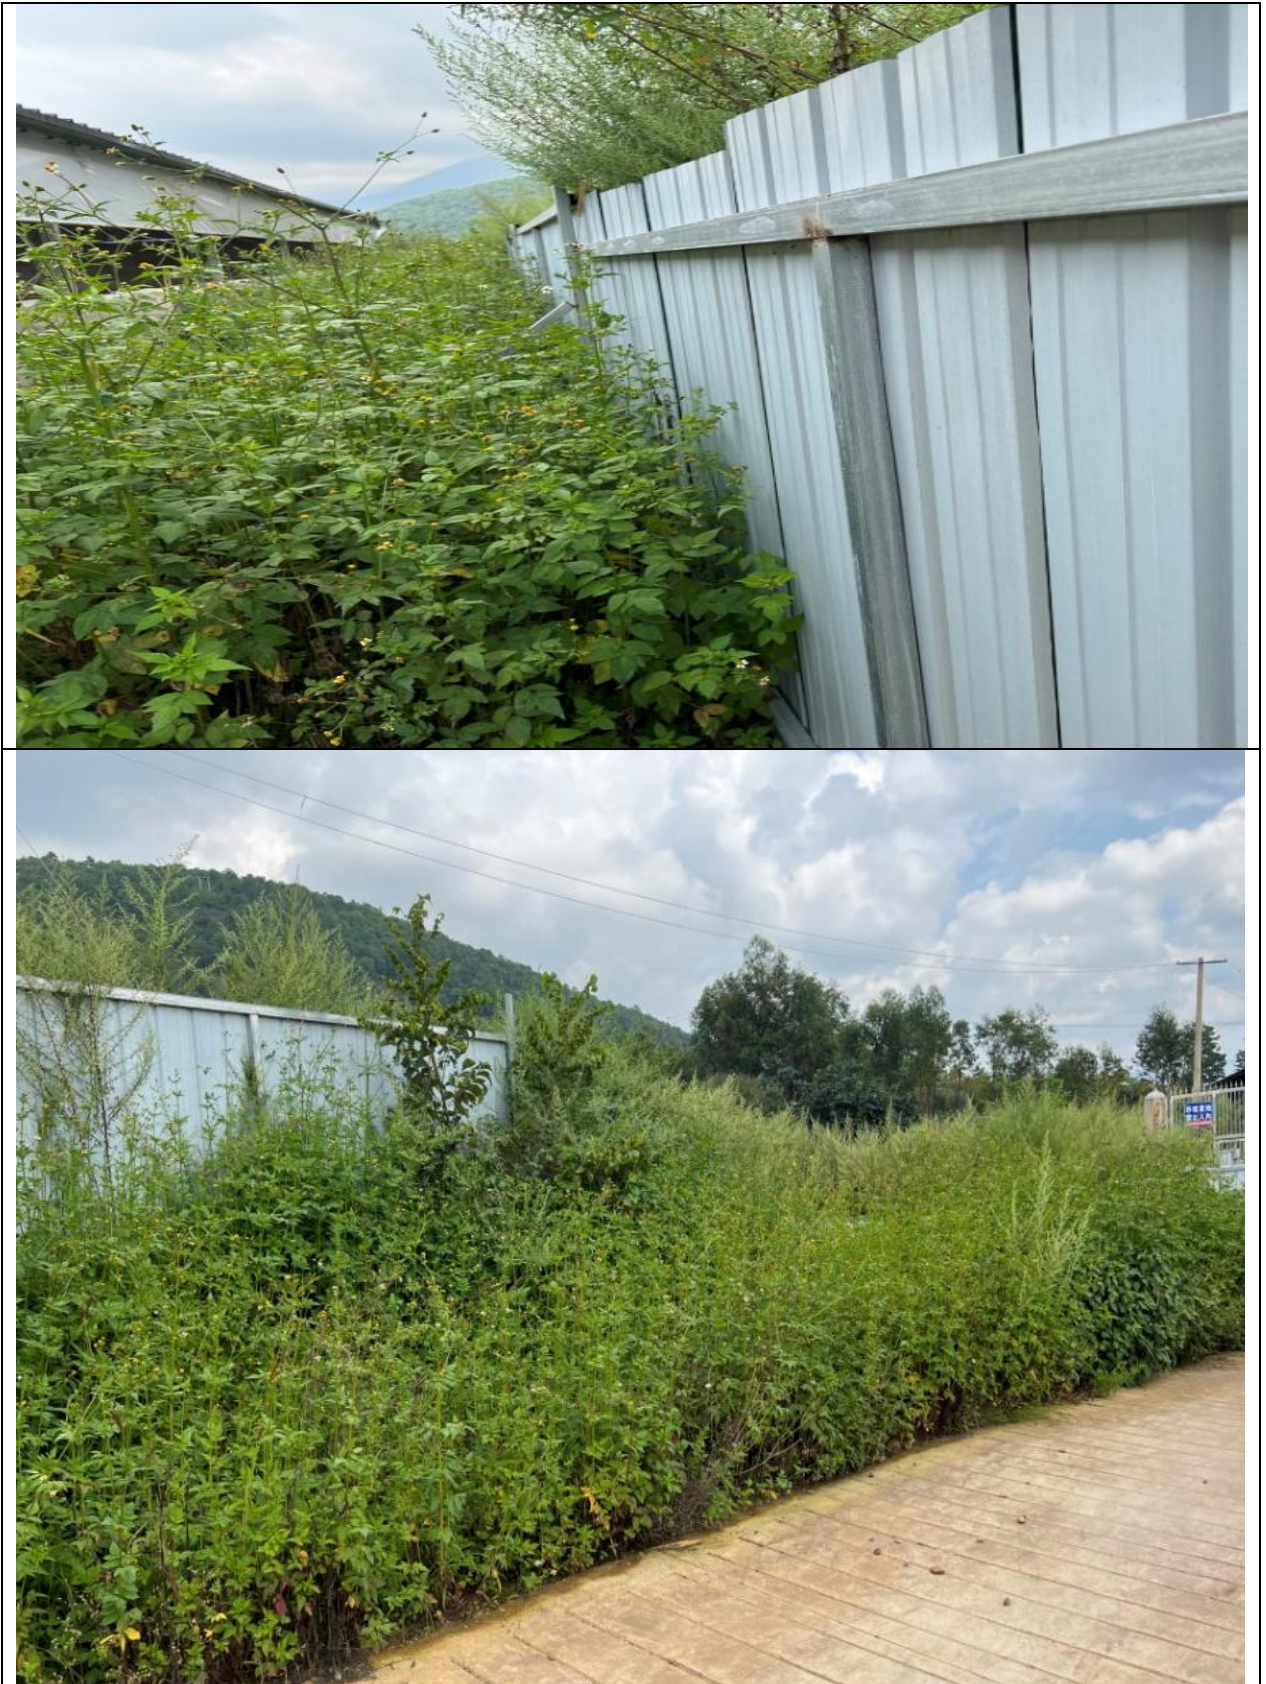
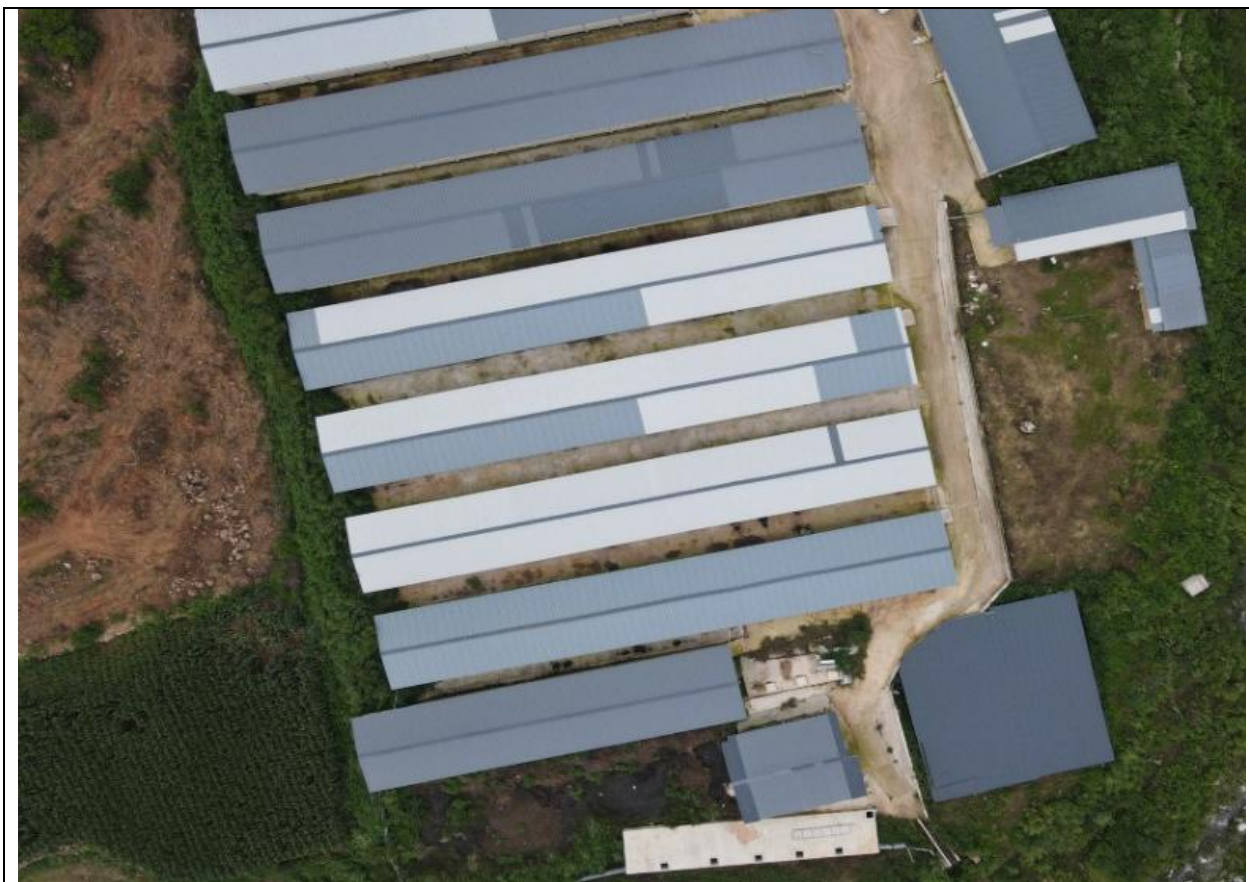
本项目绿化区主要为集中于项目区南侧及西侧场区边缘及职工宿舍东侧，绿化以带状的形式采用撒播草籽及种植乔木的方式进行绿化。根据现场勘察，绿化区现阶段已建设完善，且长势较好，郁闭度高，绿化效果显著，现阶段区内水土流失量很小。

绿化区植被现状长势较好，郁闭度高，水土流失较小
