招商局物流集团云南有限公司昆明分发中心
(一期)水土保持设施验收报告

项目名称：招商局物流集团云南有限公司昆明分发中心（一期）

建设单位：招商局物流集团云南有限公司

编制单位：云南鲁布革顾问有限公司

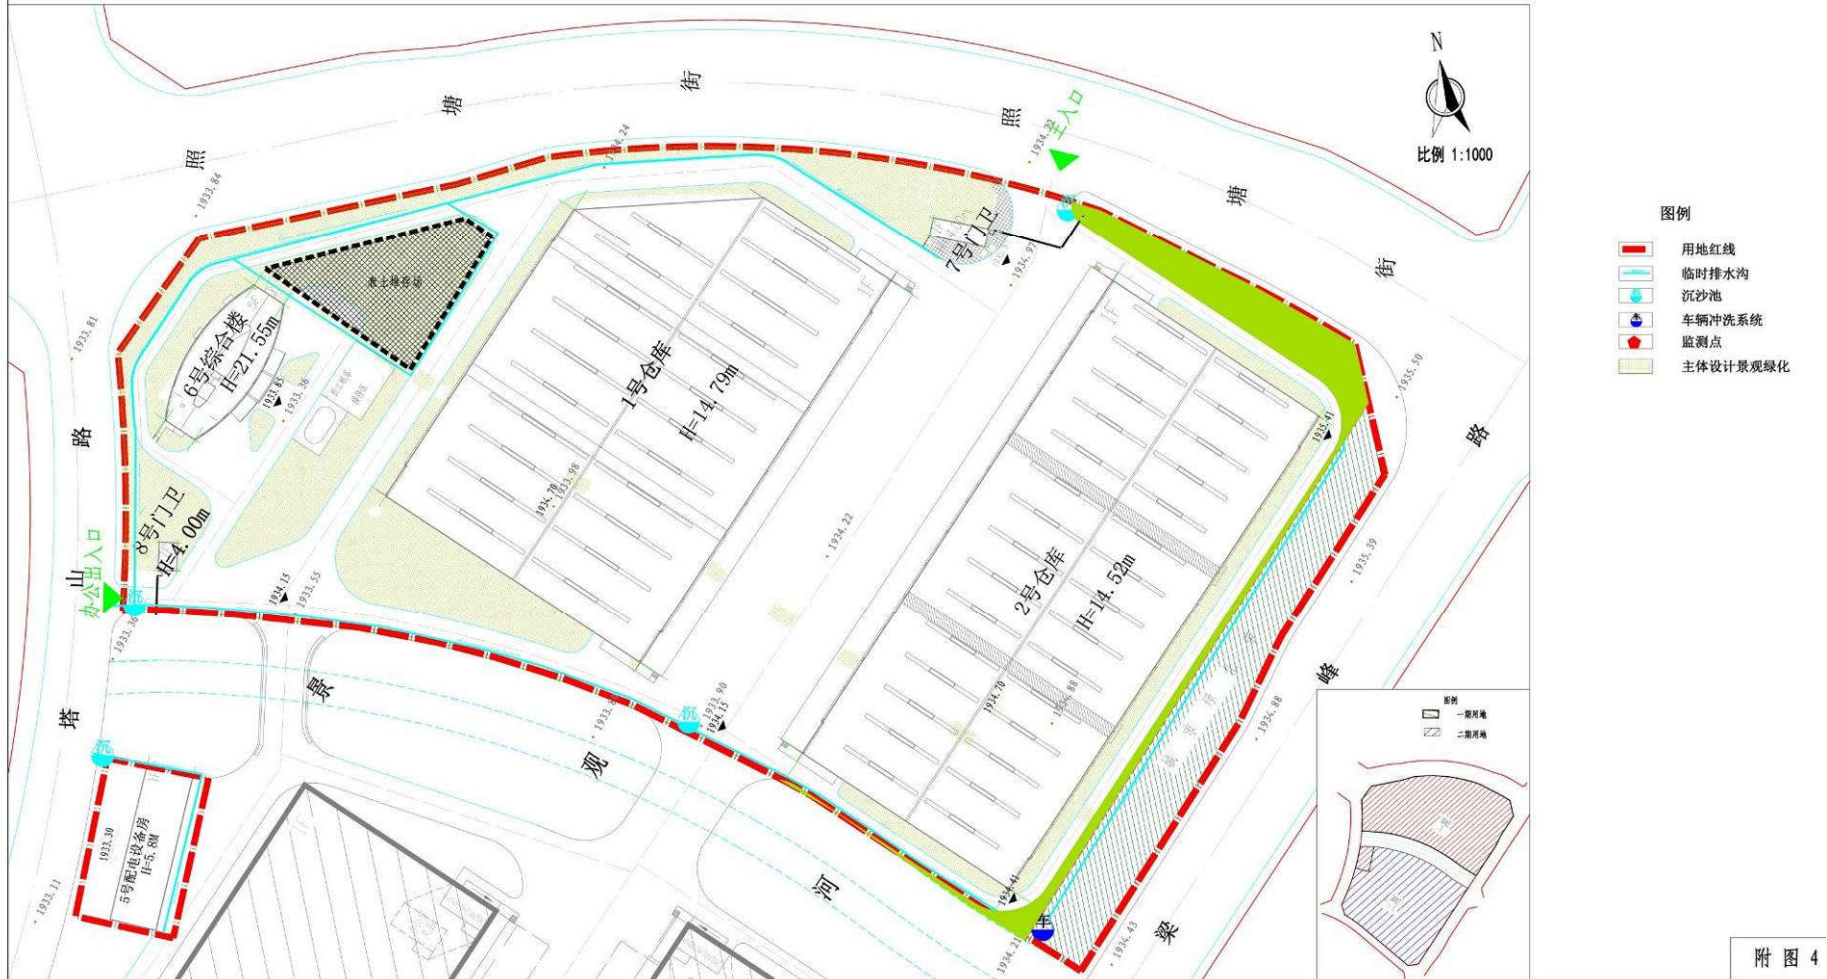
附图 3

在项目建设过程中，采用工程措施、植物措施及临时措施控制和减少项目区内产生的水土流失，采取了表土剥离、排水沟、临时排水沟、临时沉沙、临时拦挡、临时覆盖等措施，以上各分区措施相辅相成，减少和控制了项目建设期和运行期初本项目水土流失，水土流失防治效果明显。

招商局物流集团云南有限公司昆明分发中心（一期）水土保持措施总体布局及监测点布置图
