# 恒大云报华府 J 地块项目 水土保持设施验收报告

建设单位：云南恒云置业有限公司

编制单位：昆明睿清水土保持咨询有限公司

# 水土保持设施验收报告

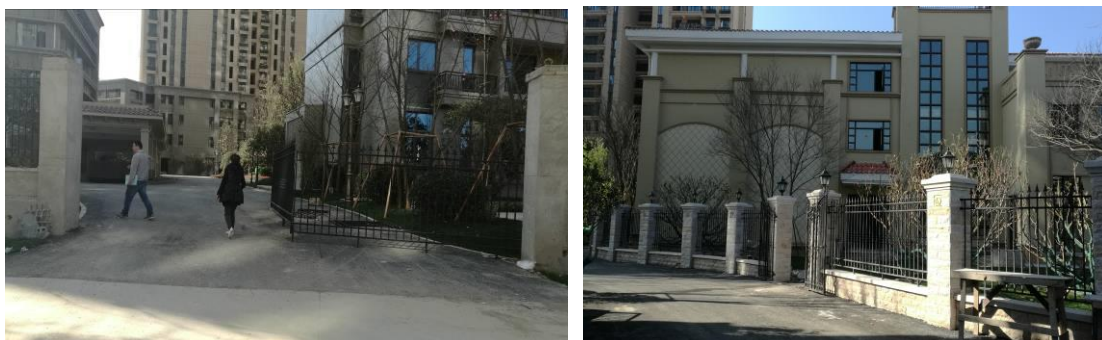
建筑物总共有 13 栋，其中 28 层—33 层的高层住宅 11 栋，2 层综合楼 1 栋，3 层幼儿园 1 栋，负 2 层的地下整体车库（其中-1 层为夹层非机动车车库）以及相配套的道路设施、绿化设施和配套设施。目前该区域均已被建构筑物覆盖，区域已不存在裸露面，区域水土流失主要为微度的面蚀。

建构筑物区建筑物覆盖

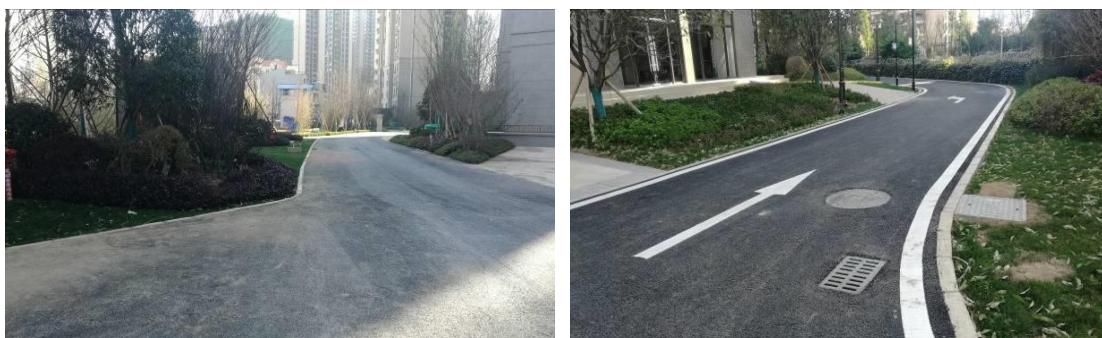
项目建设各地块内道路及硬化场地区主要为连接各个建筑物之间的、主干道、休闲广场等占地，目前均采取了水泥硬化和透水措施，区域已不存在裸露面，区域水土流失主要为微度的面蚀。

道路硬化及排水情况

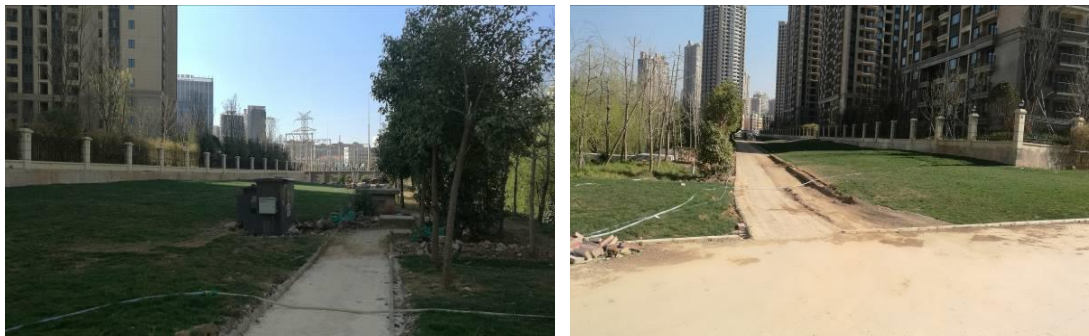
项目建设各地块景观绿化区主要为地块内建筑物、道路广场周边空地绿化，绿化主要采取园林式景观绿化，主要栽植乔木、灌木及草本植物绿化，绿化标准

较、管理维护标准均较高，目前景观绿化区域植被已基本郁闭，能正常发挥其水土保持功能，区域水土流失主要为轻度的面蚀。

景观绿化区园林绿化情况

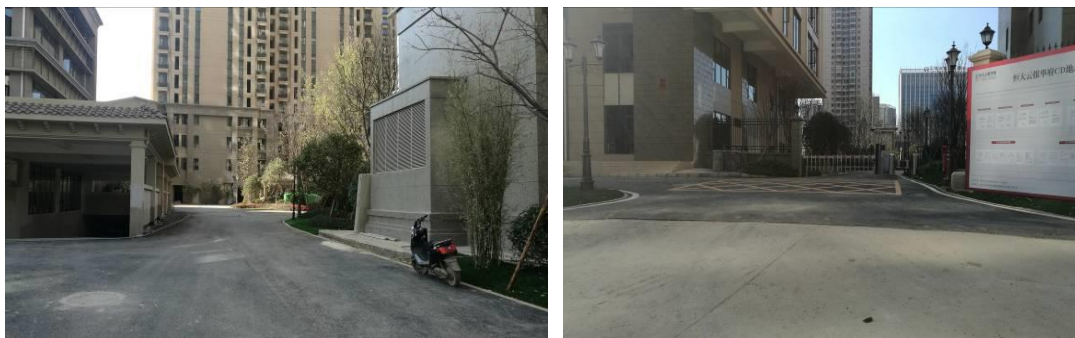
截止 2018 年 5 月，该区大部分已经被建筑物覆盖和硬化，建构筑物和道路广场连在一起，运用道路广场区的排水设施进行排水，在车库出入口修有排水沟与道路排水相连，排水沟数量为 10m。

建构筑物区硬化和建筑物覆盖

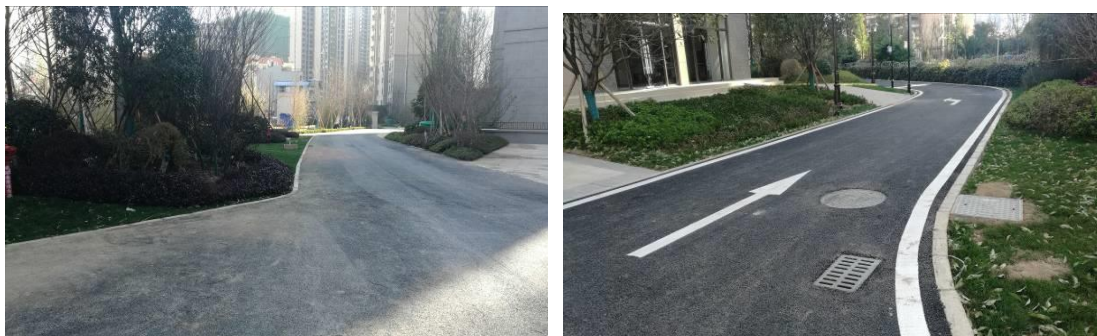
截止 2018 年 5 月，该区是连接各个建筑物之间的、主干道等，目前该区已大部分被硬化，修有透水措施 3000 m<sup>2</sup>，排水沟 625m，临时沉砂池 12 口，回

灌井 6 口。

道路广场区现状

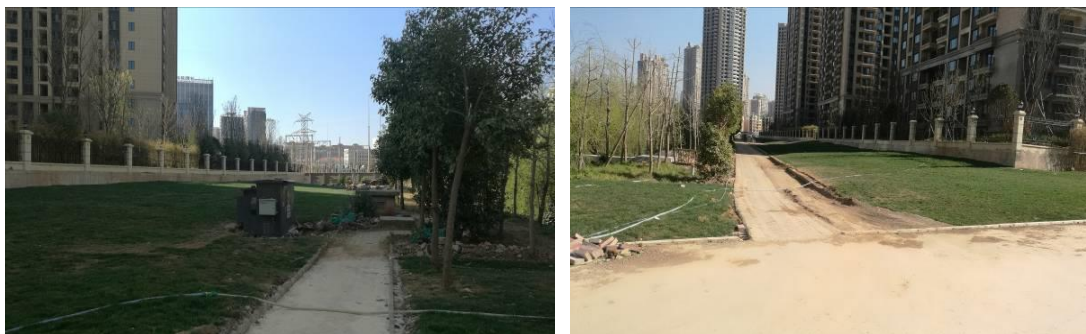
经 2017 年 2 月至 2018 年 5 月多次现场巡查踏勘记录，恒大云报华府 J 地块项目实际建设过程中，基本按照主体工程和水土保持方案要求落实项目建设区各扰动地表区域植物措施。在景观绿化区完成园林绿化 1.88 hm<sup>2</sup>，绿化覆土 0.75 万 m<sup>3</sup>。

景观绿化区现状

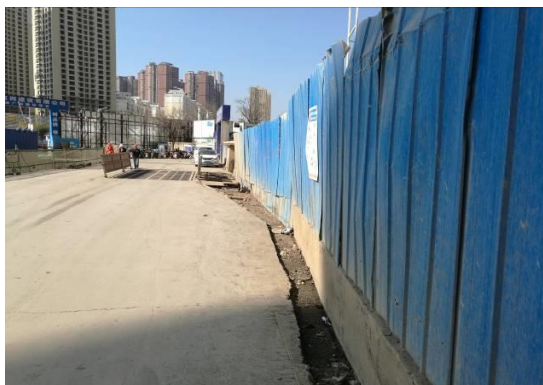
工程建设期间施工单位把施工材料堆放在道路广场区内，故在该区实施临时覆盖 800 m<sup>2</sup>，彩钢板拦挡 640m，在施工出口实施车辆清洗系统一个，铺设钢板 40 m<sup>2</sup>。

彩钢板拦挡

(1) 为了减少项目施工中对周边环境的影响，在整个项目区四周实施彩钢瓦拦挡，为能有效减少项目施工队周边的影响。

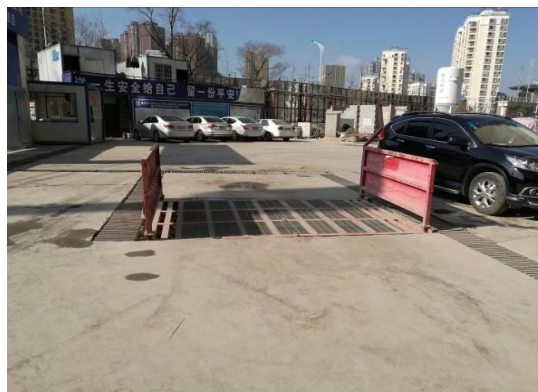
车辆清洗系统

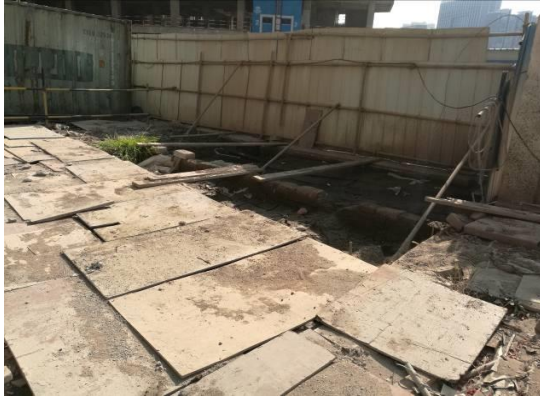
铺设钢板

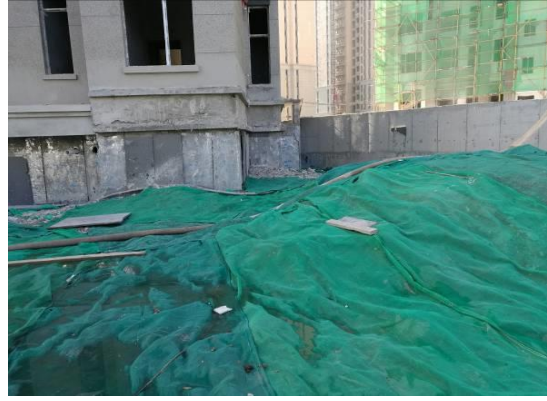
临时覆盖

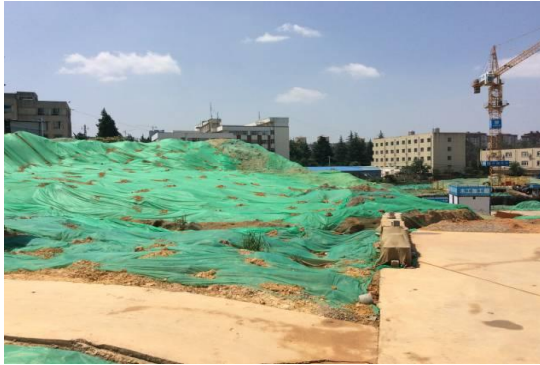
施工过程中，施工单位在该区实施实施临时排水 788m，临时沉砂池 1 口，临时拦挡 780m，土工布覆盖 24000m<sup>2</sup>。

临时覆盖

由于临时堆土场堆放在同一个建设单位实施的 I 地块，I 地块位于项目区北侧，且堆放时间为 2016 年 7 月至 2017 年 2 月，堆放时间较短，采用土工布全面覆盖取代方案设计的植草，土工布覆盖同样能有效得防治水土流失，满足水土保持要求。
