# 宾川县立新建材砂石场 水土保持监测总结报告

建设单位：云南道煜矿业有限公司

监测单位：云南兴禹生态环境建设有限责任公司

2018年9月

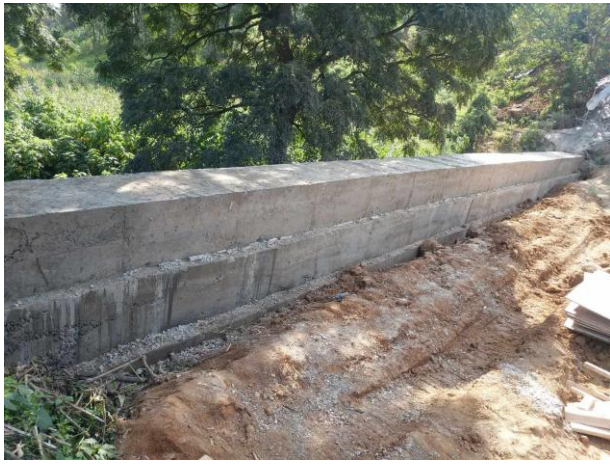
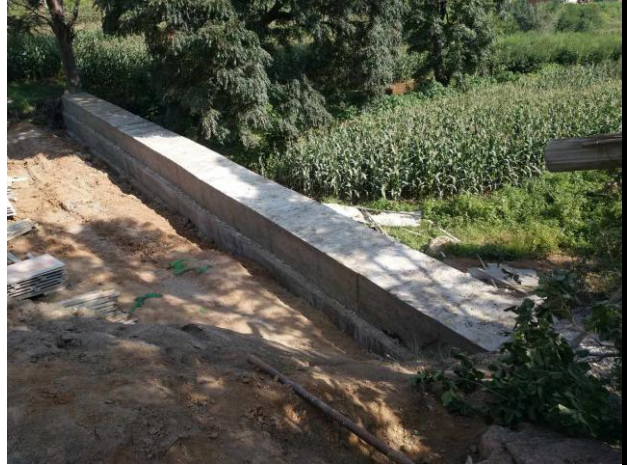
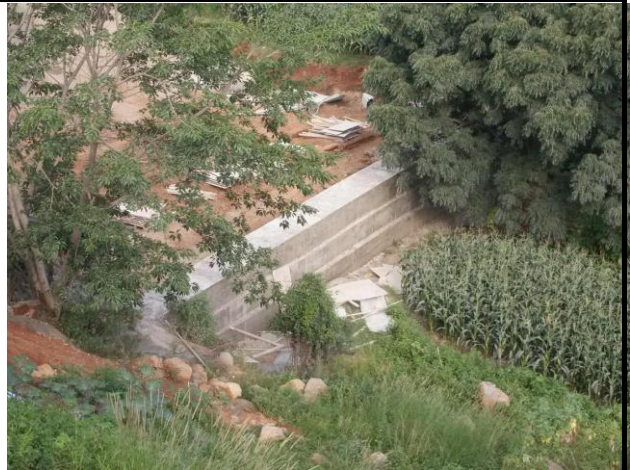
临时堆渣场下游浆砌石挡墙

实际建设中在临时堆渣场区下游修建了混凝土挡墙 30m。

实施的工程措施：混凝土挡墙 30m（断面为墙底宽 4.0m，高 4.5m，顶宽 1.3m）。

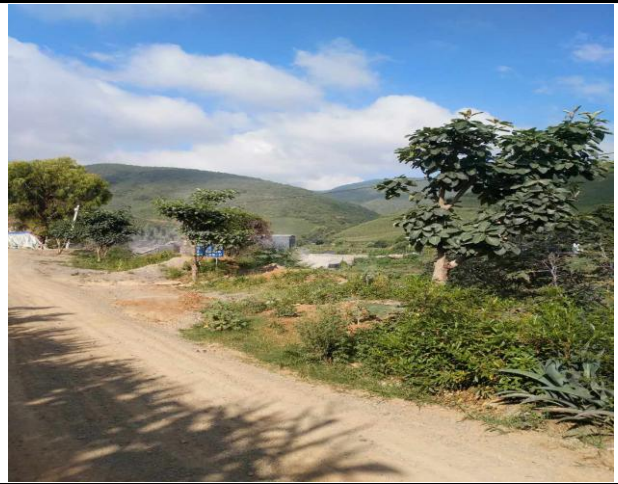
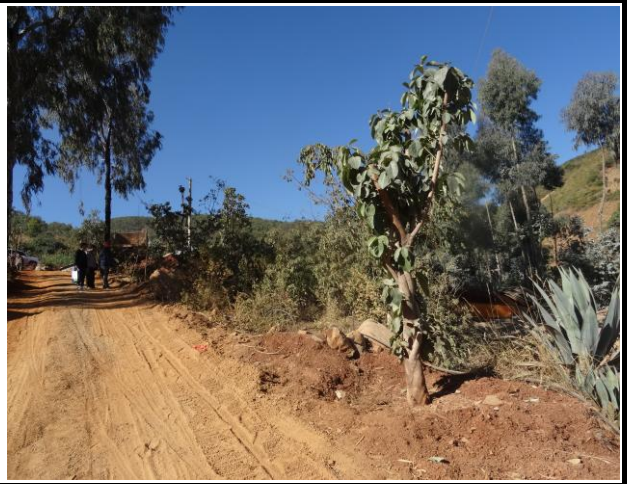
矿山道路区绿化

根据《水保方案》得知，项目建设区需修建长 540m 的矿山运输道路与乡村道路相连，道路设计为碎石路面，路面宽 3~4m，设计占地面积 0.216 hm<sup>2</sup>。根据实际监测情况得知，矿山运输道路实际修建修建长度为 350m，宽度为 3.5m，现状为泥结石路面，实际占地 0.12hm<sup>2</sup>。目前矿山运输道路区两侧已种植了行道树等措施。

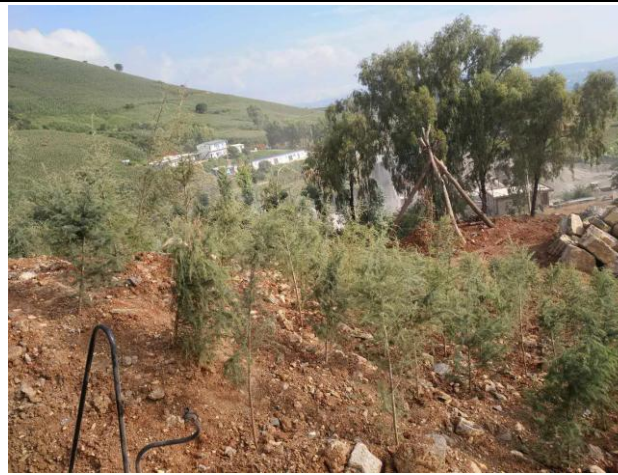
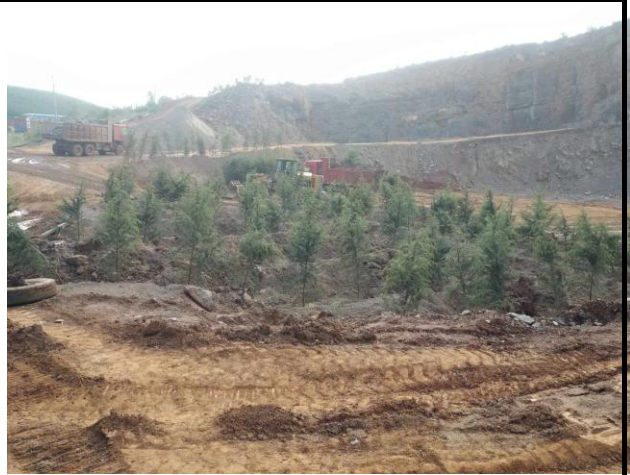
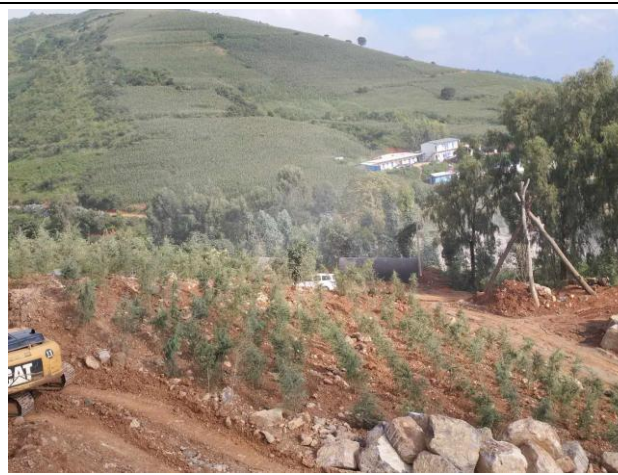
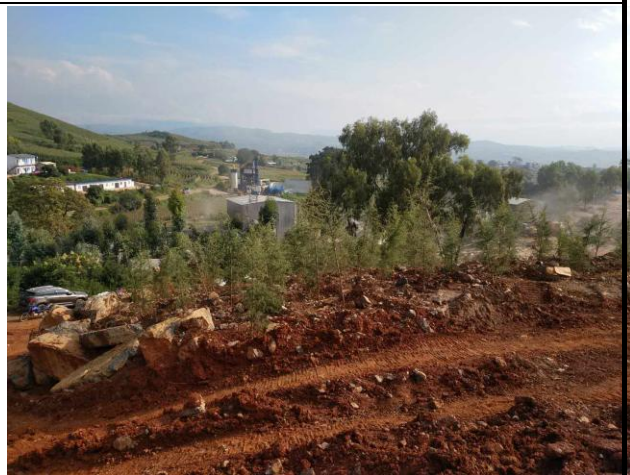
矿山开采区植被恢复

根据《水保方案》得知，本项目矿区的开采范围以宾川县国土资源局核定的矿界为准，总计占地 0.64hm<sup>2</sup>，总计 4 个拐点。矿山主要开采对象为 KT1 矿体，矿山开采方式为露天开采。原方案设计露天采场总计扰动面积 0.64hm<sup>2</sup>，根据实际监测情况得知，矿山在 2008 年~2013 年间的开采过程中并未严格按开发利用方案进行开采，开采存在一定的随意性，矿山在实际开采中扰动面积 0.70hm<sup>2</sup>，原方案设计的矿区面积已全部采完。目前矿区西北角裸露区域已种植了大量雪松等绿化树种。
